東小②

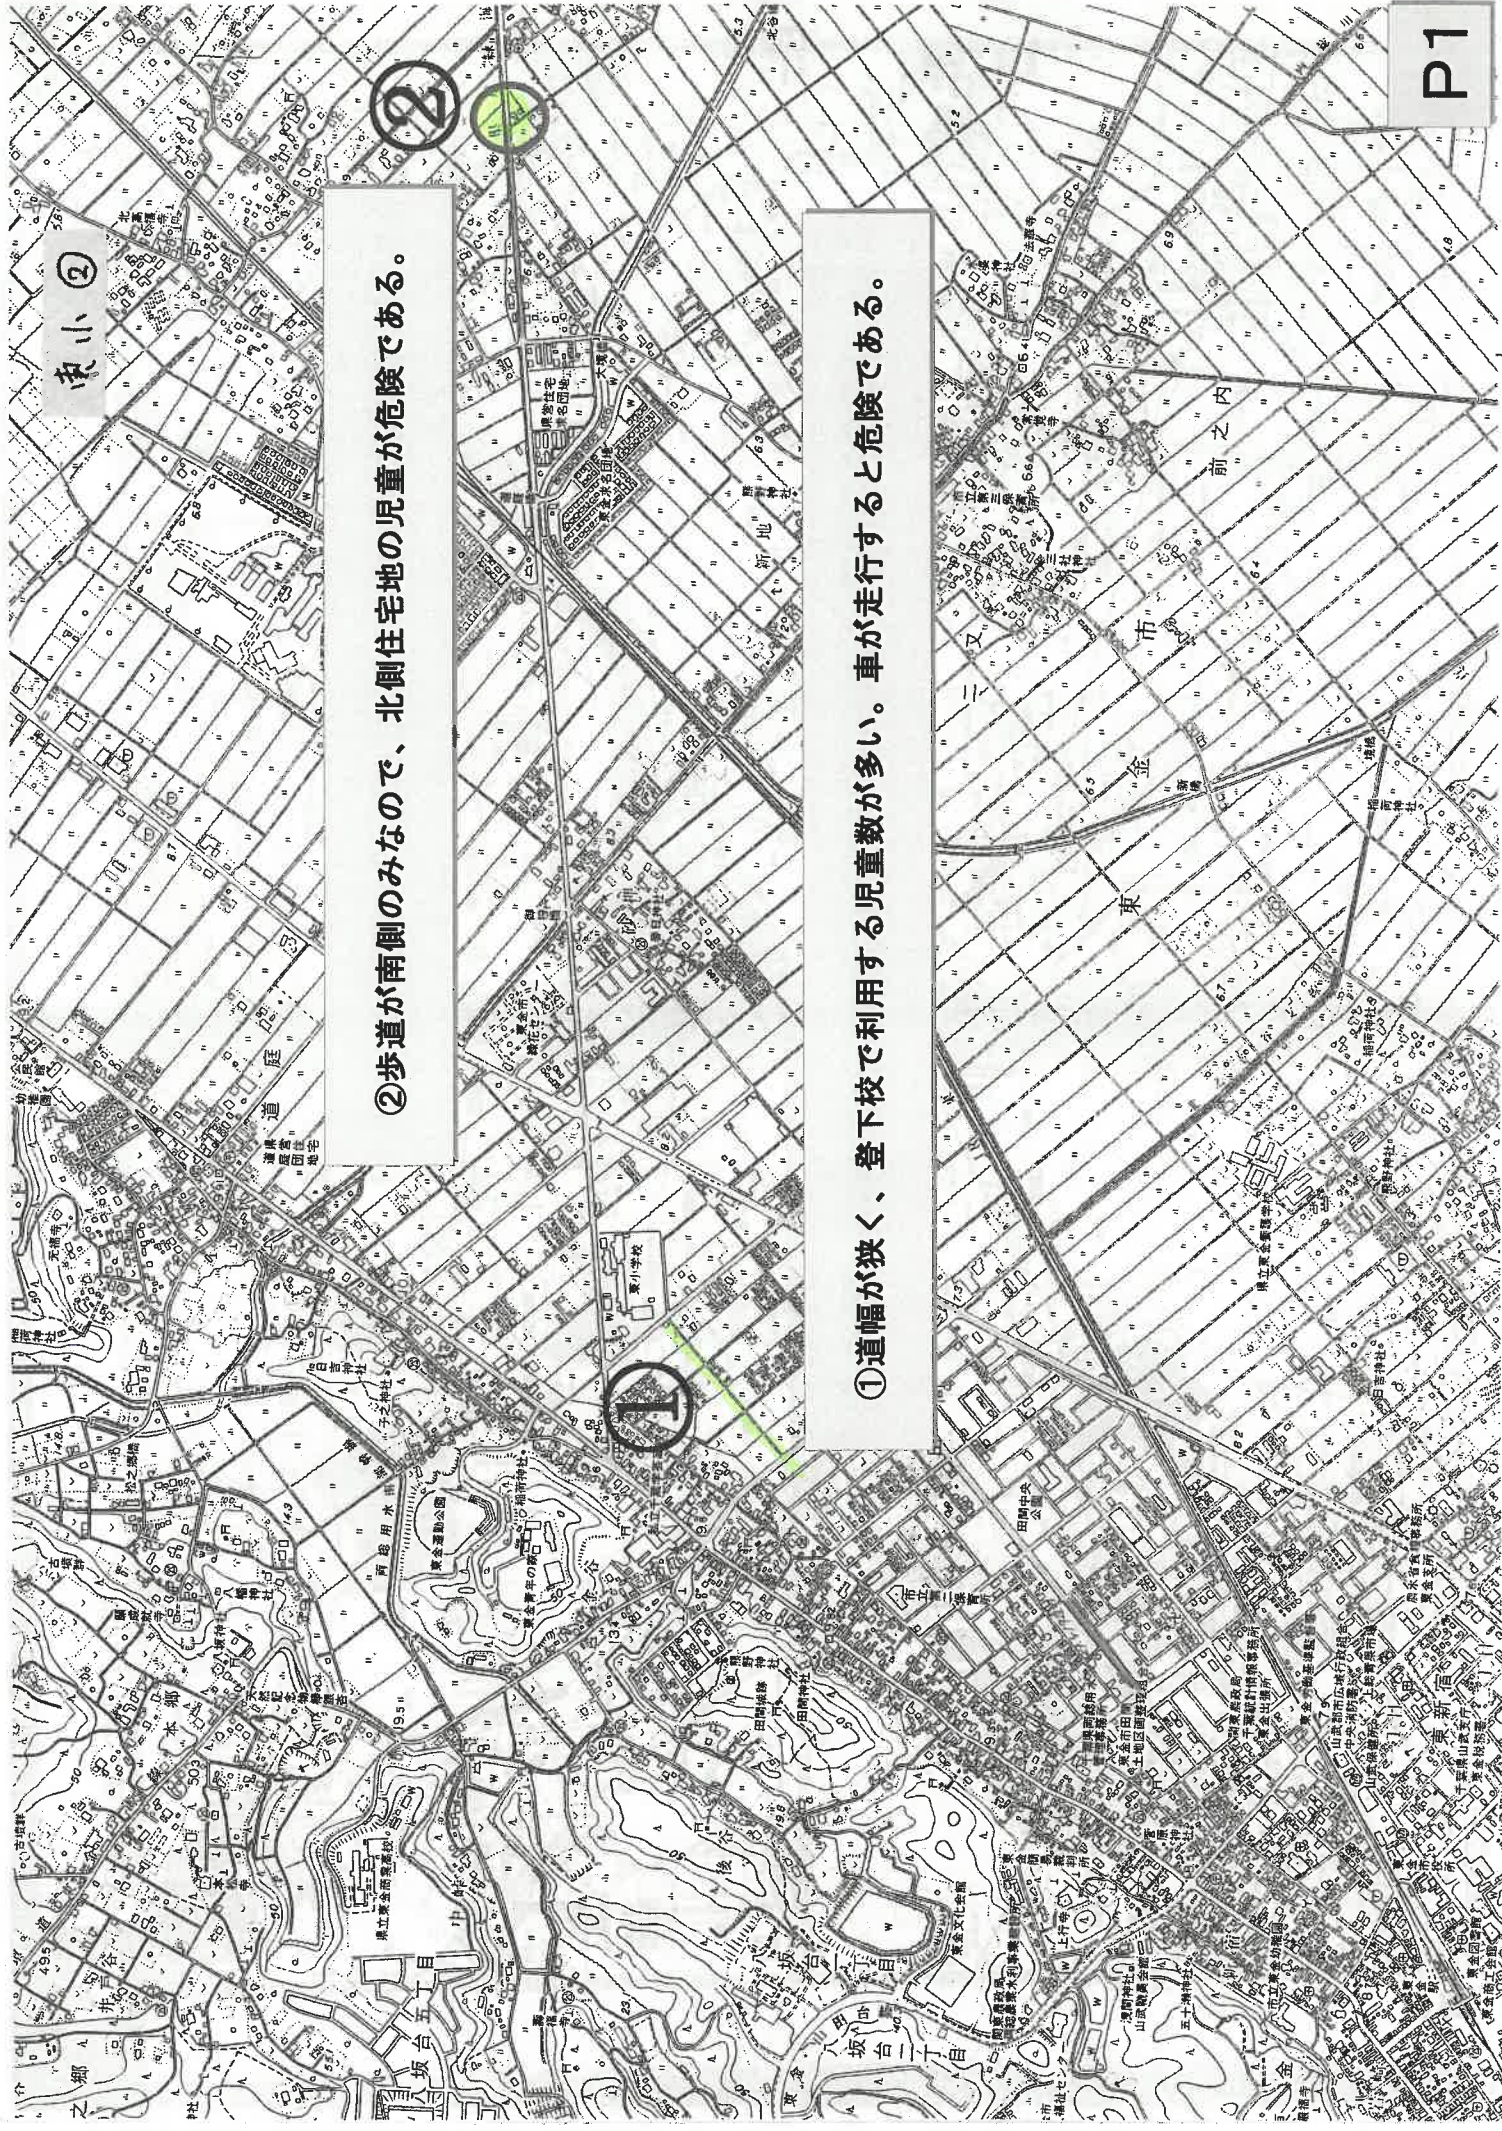
②歩道が南側のみなので、北側住宅地の児童が危険である。

①道幅が狭く、登下校で利用する児童数が多い。車が走行すると危険である。

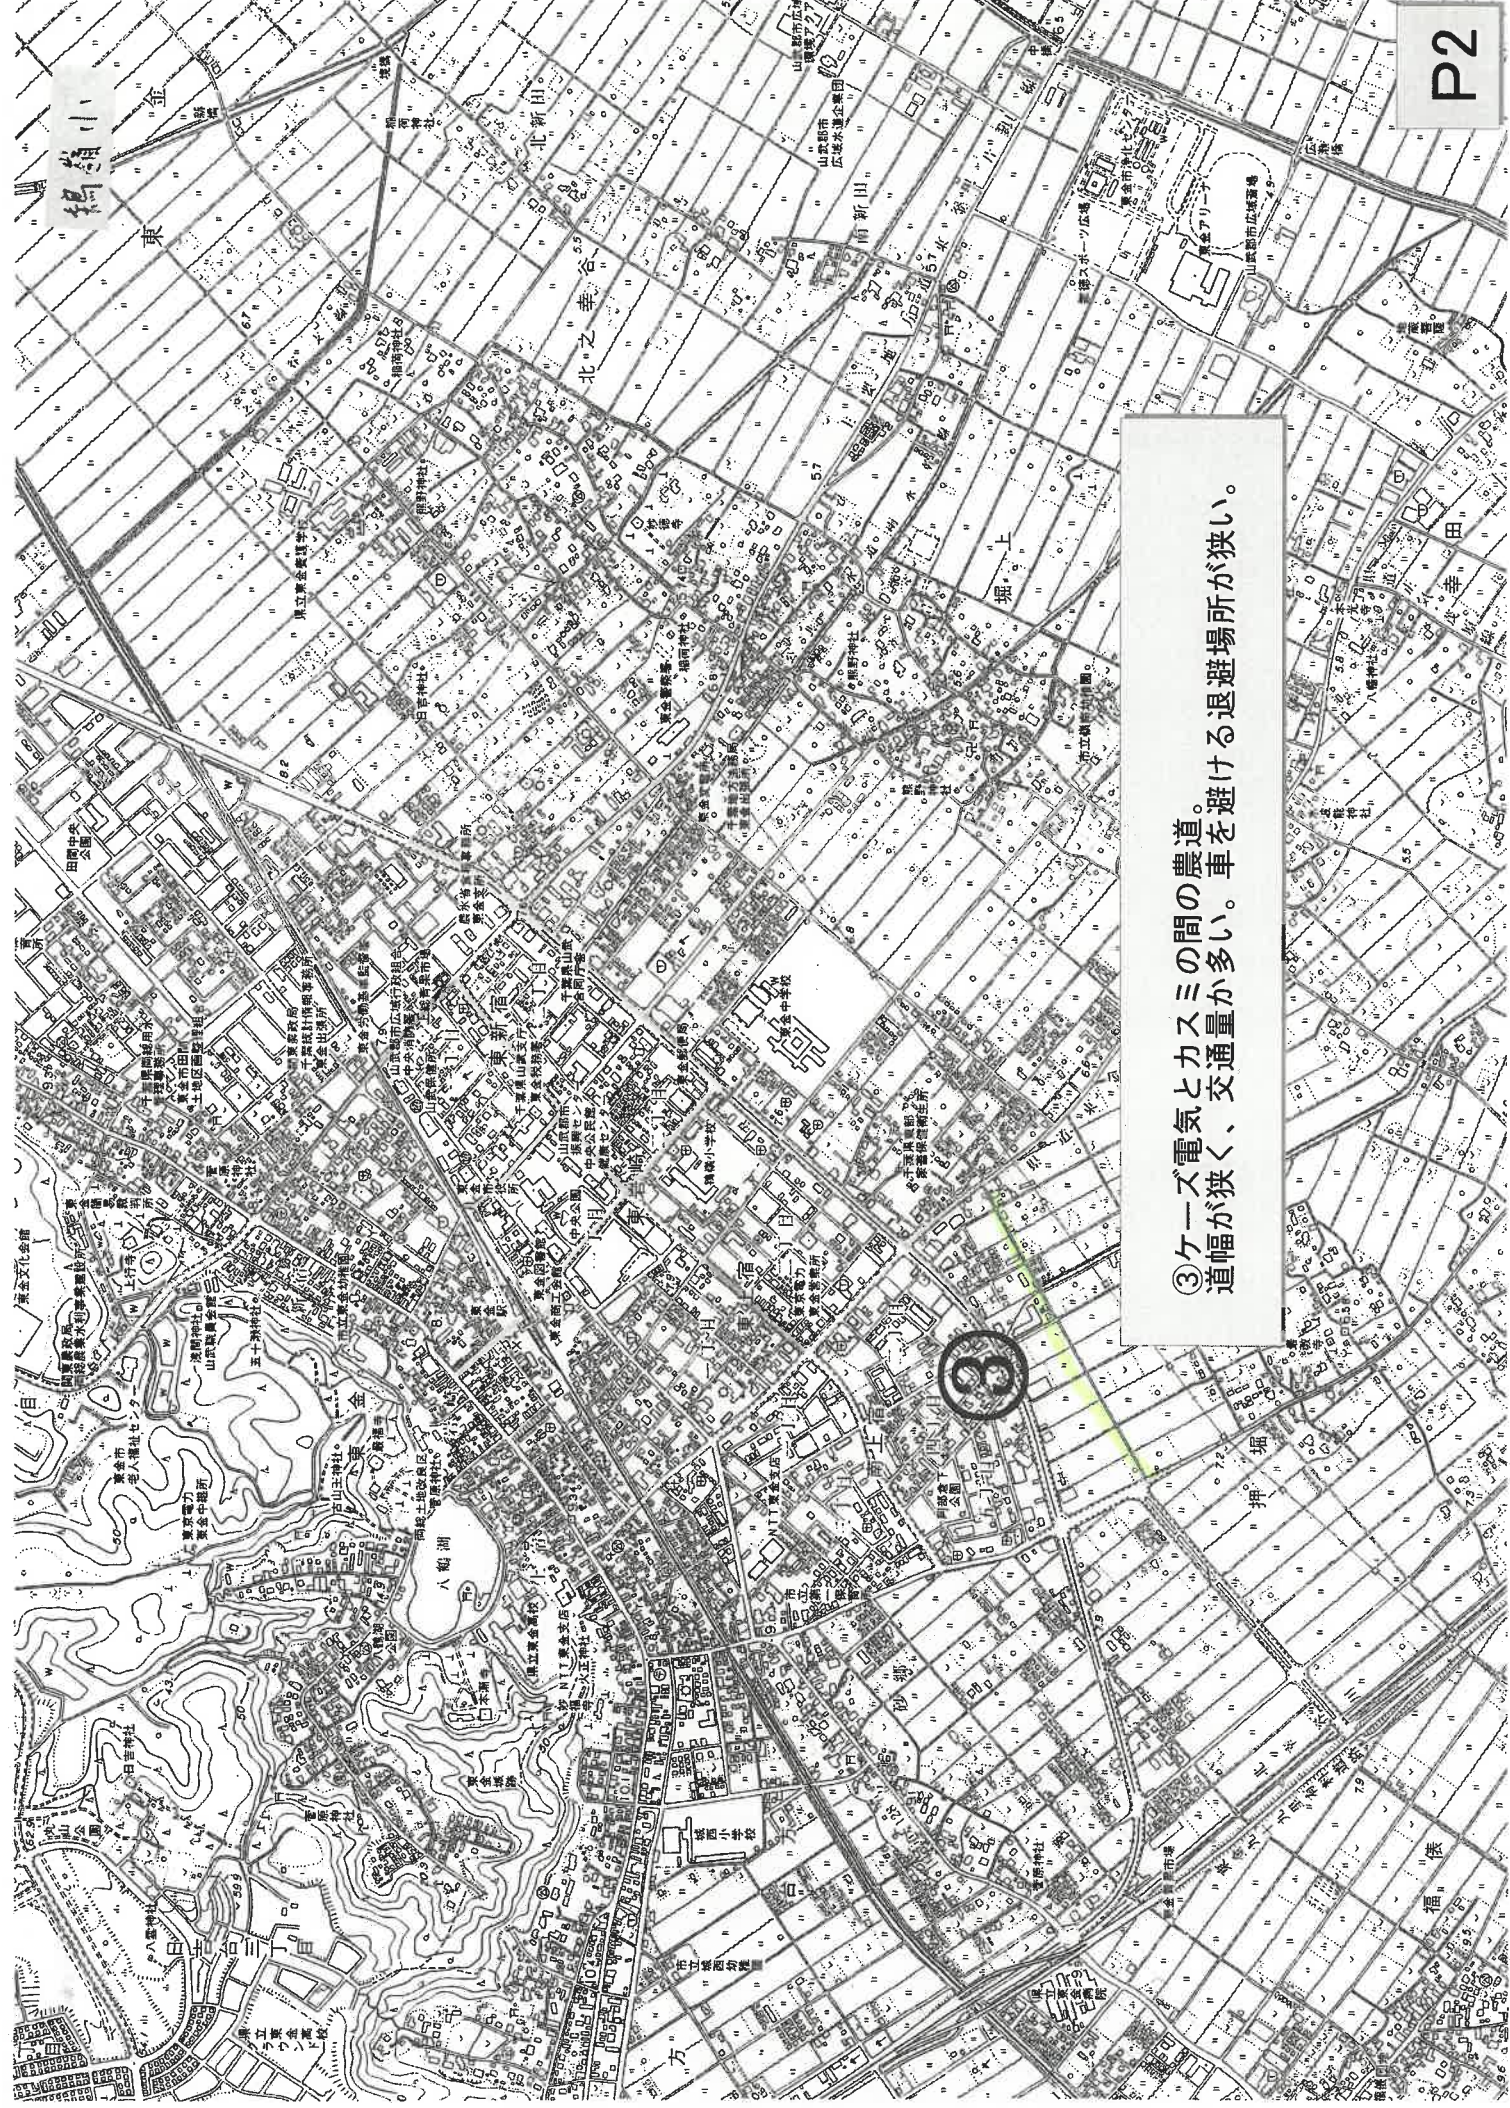
③ケーズ電気とカスミの間の農道。車を避ける退避場所が狭い。
道幅が狭く、交通量が多い。車を避ける退避場所が狭い。

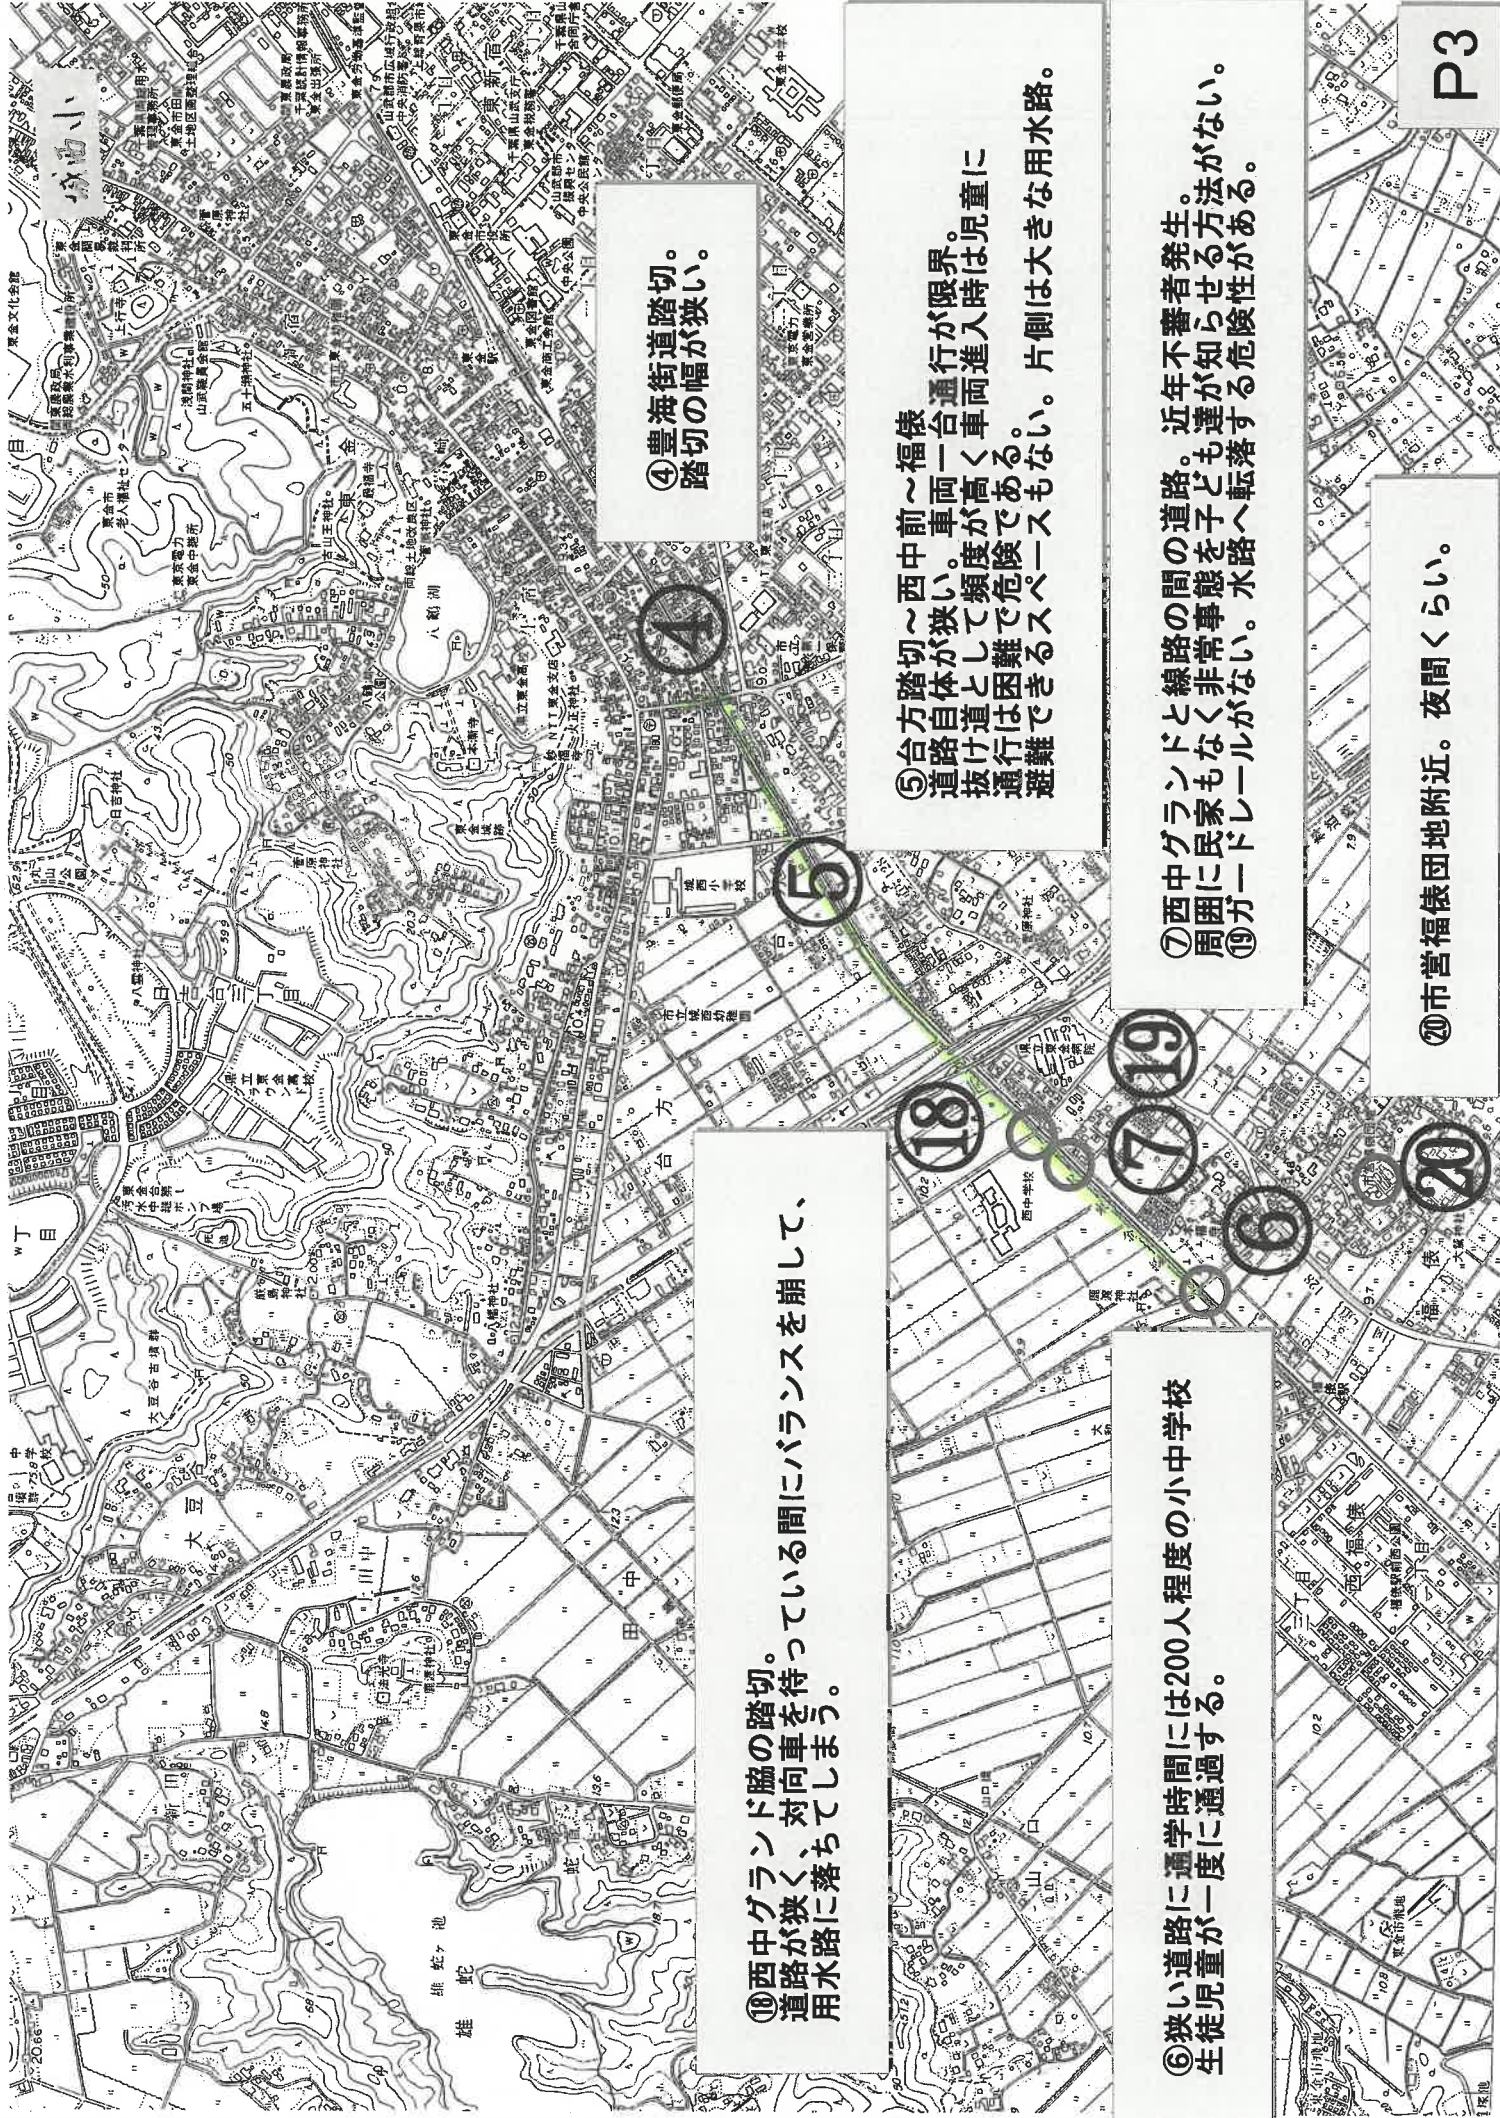
④ 豊海街道踏切。
踏切の幅が狭い。

⑤ 方踏切～西中前～福俣
道路自体が狭い。車両進入時は児童に
抜通は困難である。片側は大きな用水路。

⑬ 西中グラウンド脇の踏切。
道路が狭く、対向車を待っている間にバランスを崩して、
用水路に落ちてしまう。

⑥ 狭い道路に通学時には200人程度の小中学校
生徒児童が一度に通過する。

⑦ 西中グラウンドと線路の間の道路。近年不審者発生。
⑩ 周辺に民家もなく非常事態を子ども達に知らせる方法がない。
⑪ ガードレールがない。水路へ転落する危険性がある。

⑫ 市営福俣団地附近。夜間くらい。

⑧現在、信号機が設置されておらず、児童が横断歩道を渡ろうとしても車が止まってくれない。低学年児童も利用している。

⑨路肩部分が狭く、見えにくい。車の出入りも頻繁である。ドライバーに通学路であることを意識させたい。

⑩路肩が狭く、車の出入りも頻繁である。ドライバーに通学路であることを意識させたい。学童注意の文字が不鮮明・停止線が消えている。

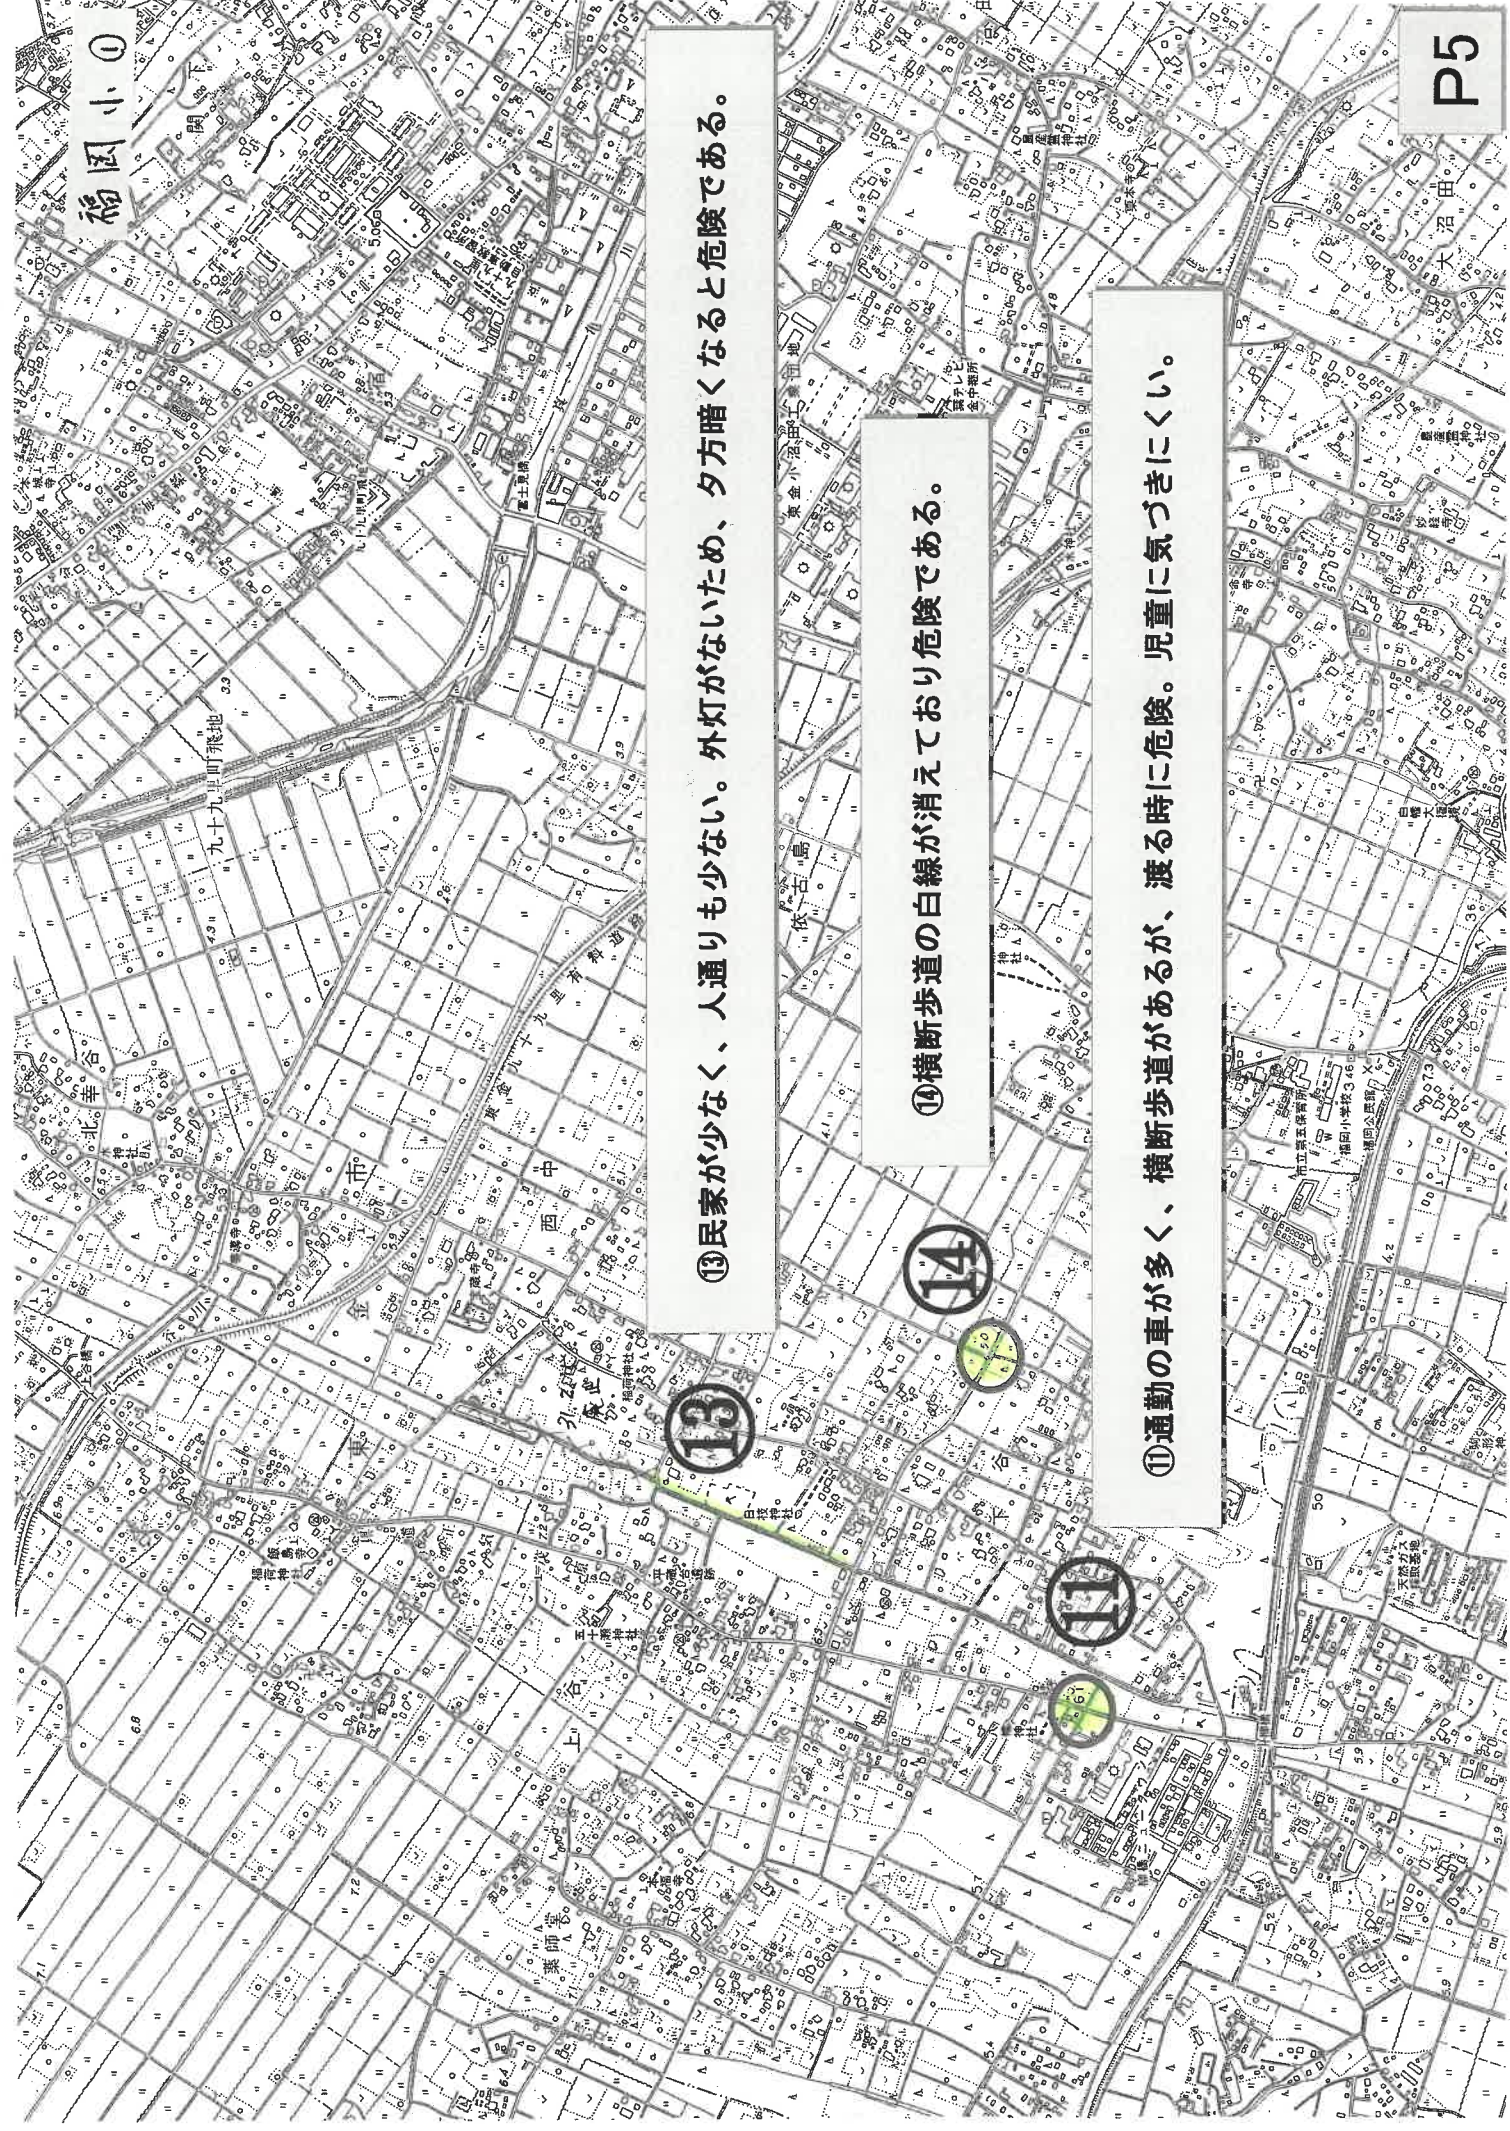
福園小①

⑬民家が少なく、人通りも少ない。外灯が少ないため、夕方暗くなると危険である。

⑭横断歩道の白線が消えており危険である。

⑪通勤の車が多く、横断歩道があるが、渡る時に危険。児童に気づきにくい。

⑫道路が整備されたため、交通量が増え、車の速度も速い。

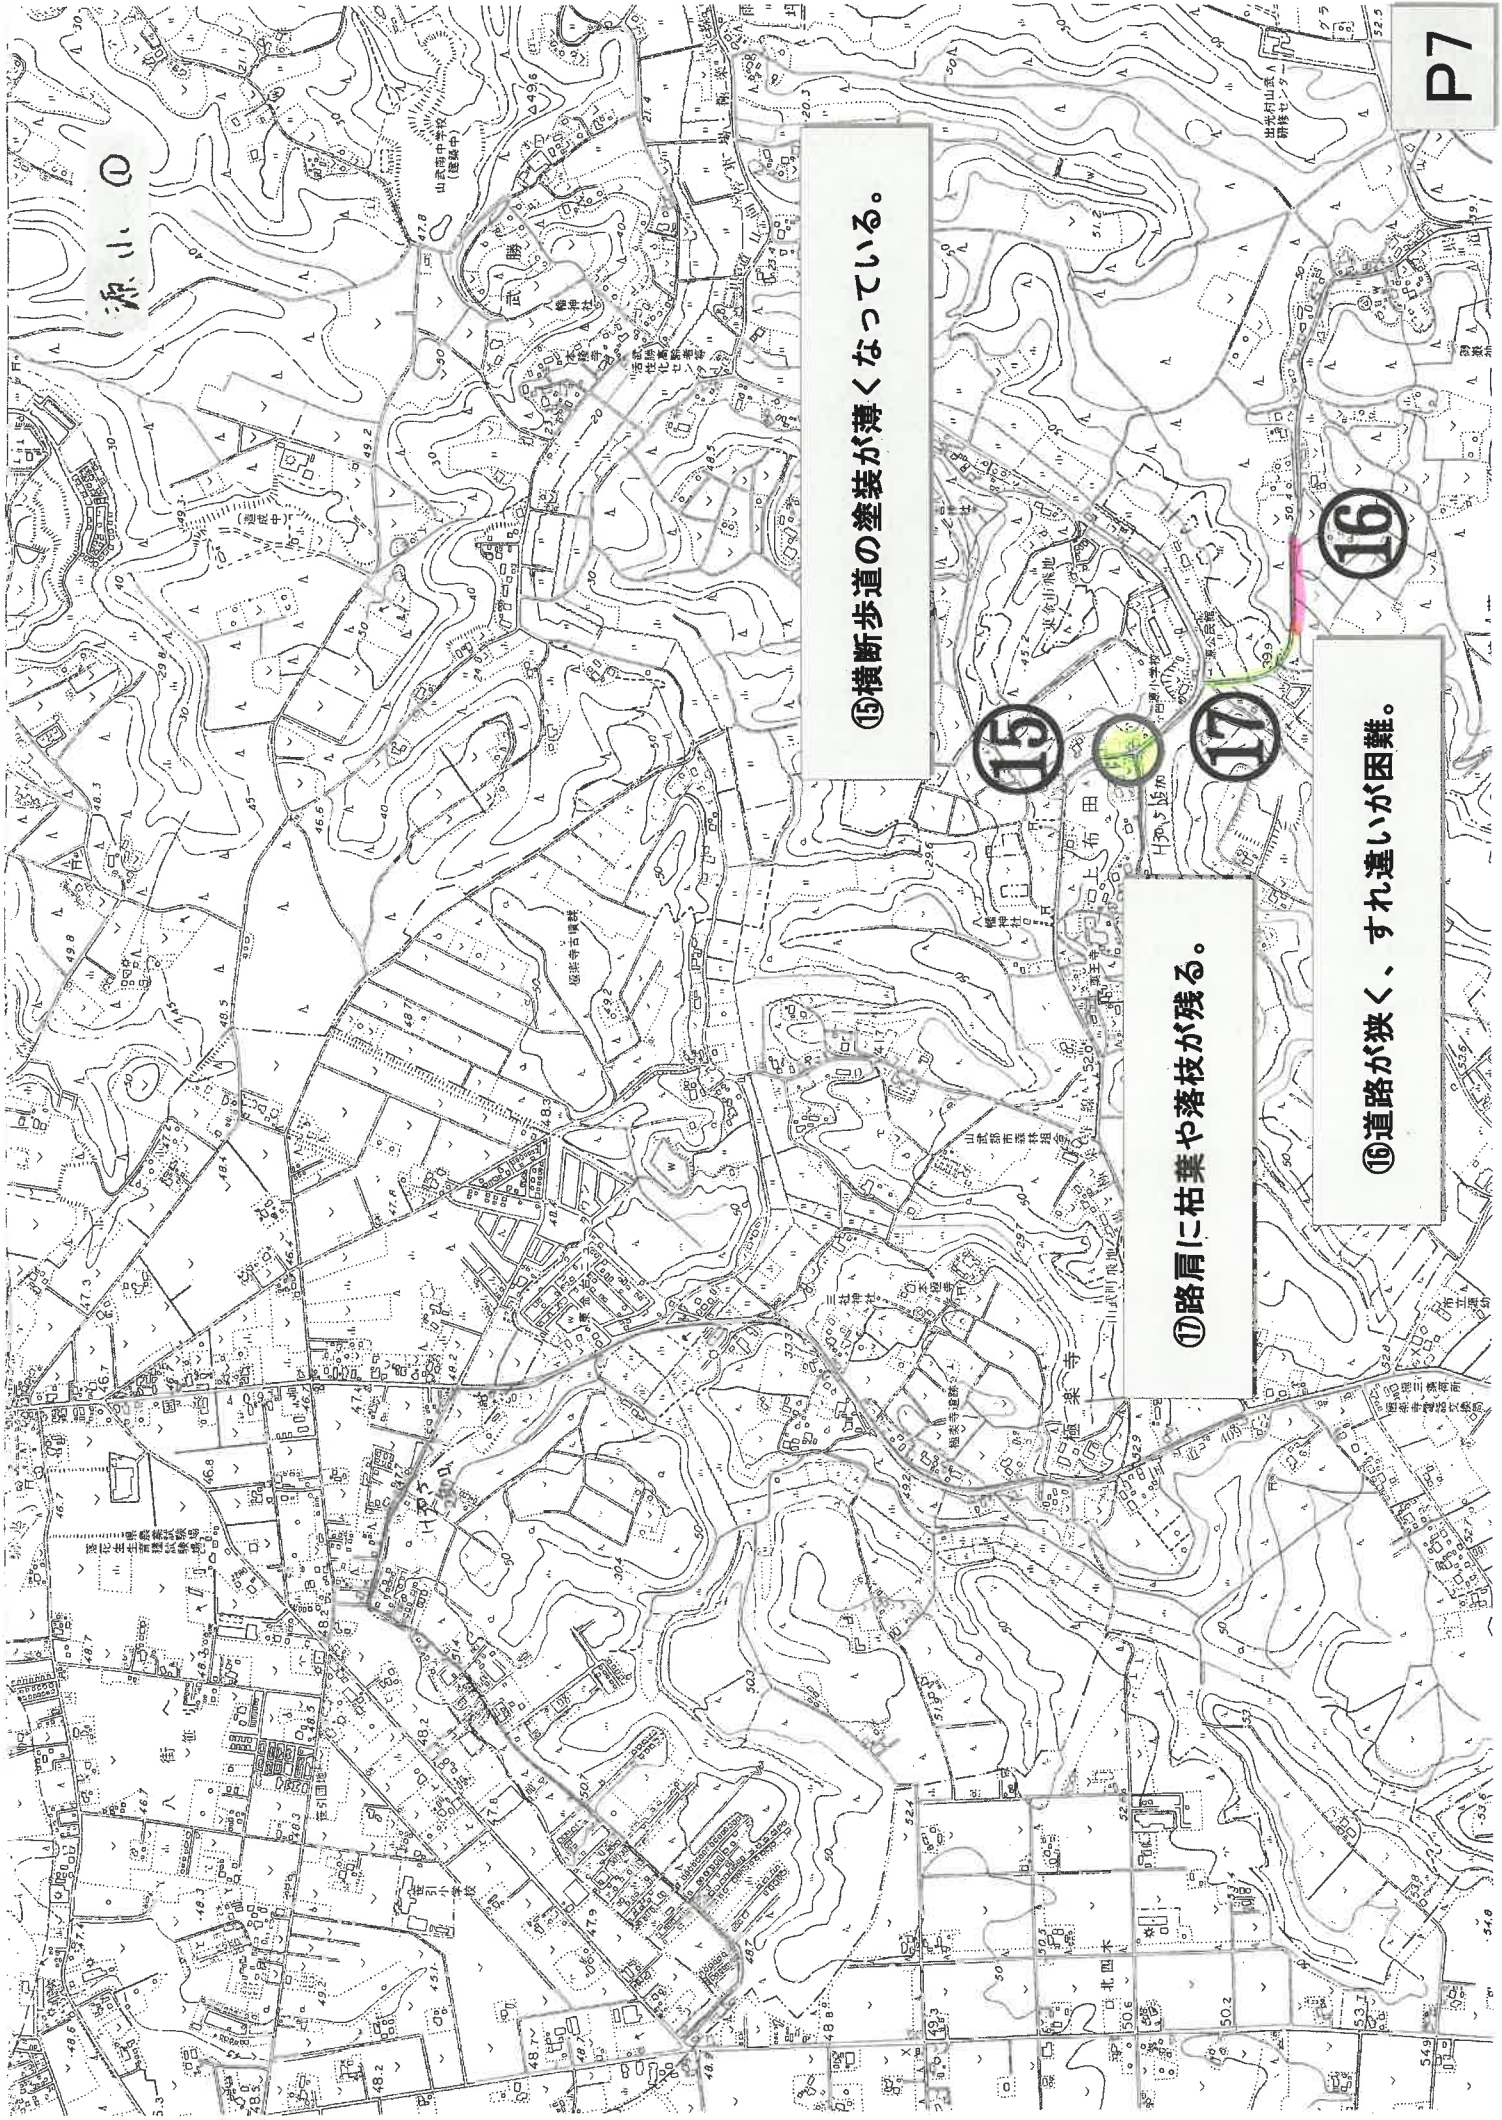
⑮横断歩道の塗装が薄くなっている。

⑰路肩に枯葉や落枝が残る。

⑯道路が狭く、すれ違いが困難。

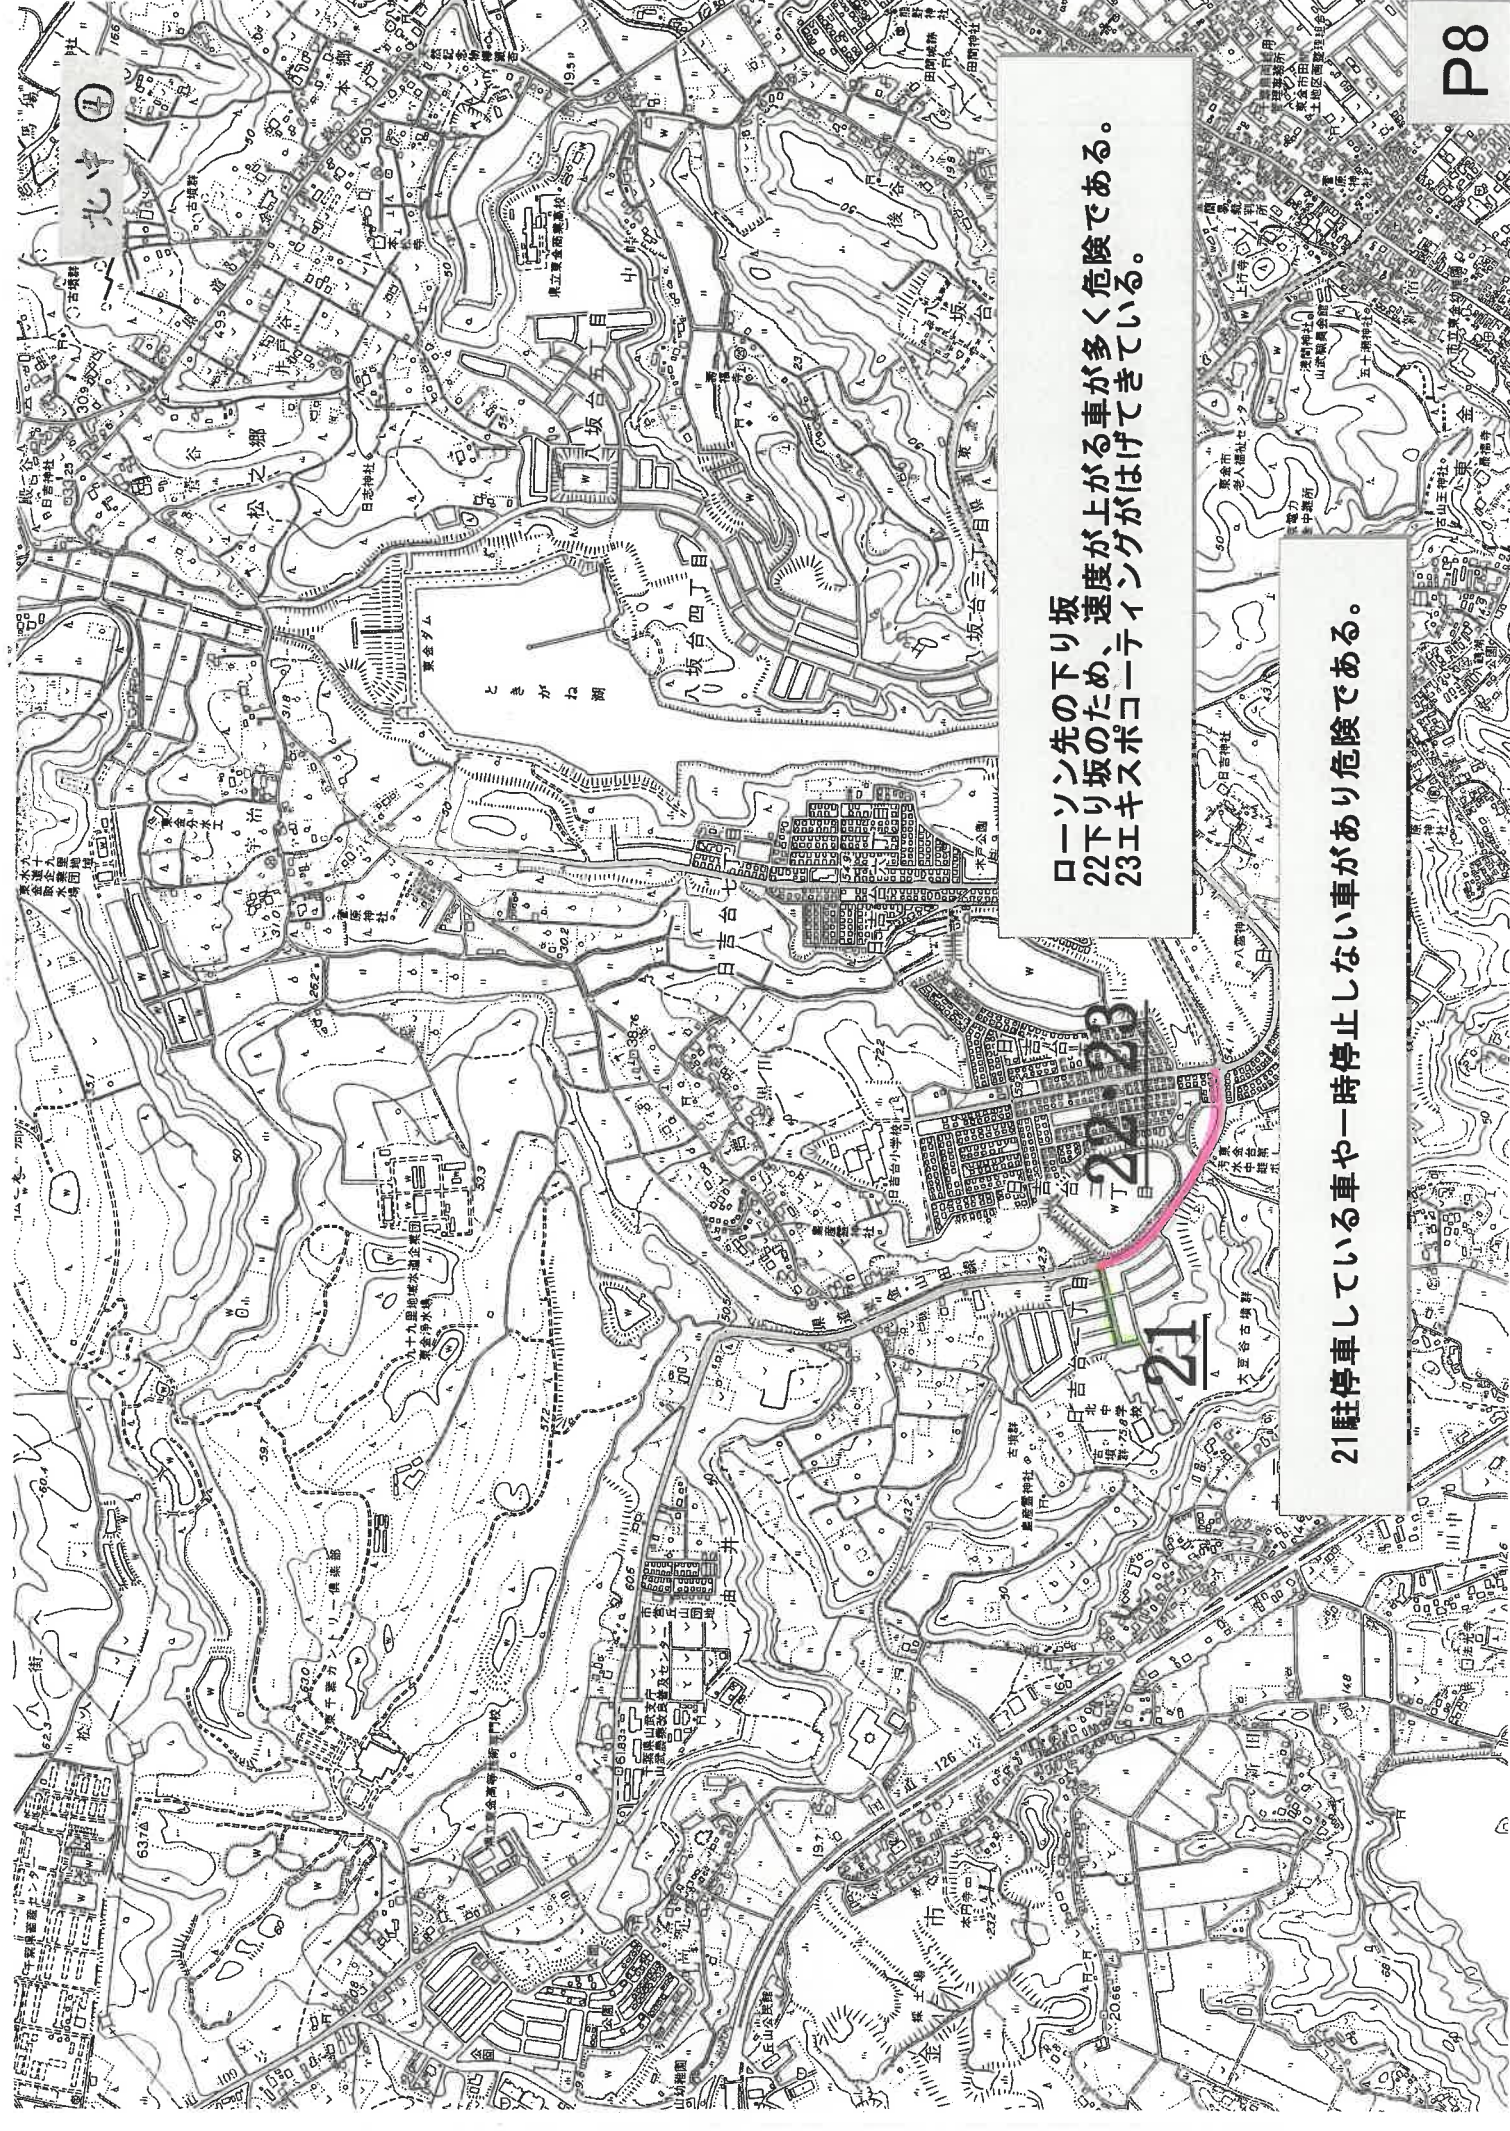
北中

ローソン先の下り坂
22下り坂のため、速度が上がる車が多く危険である。
23エキスポコーテイングがはげている。

21駐停車している車や一時停止しない車があり危険である。
