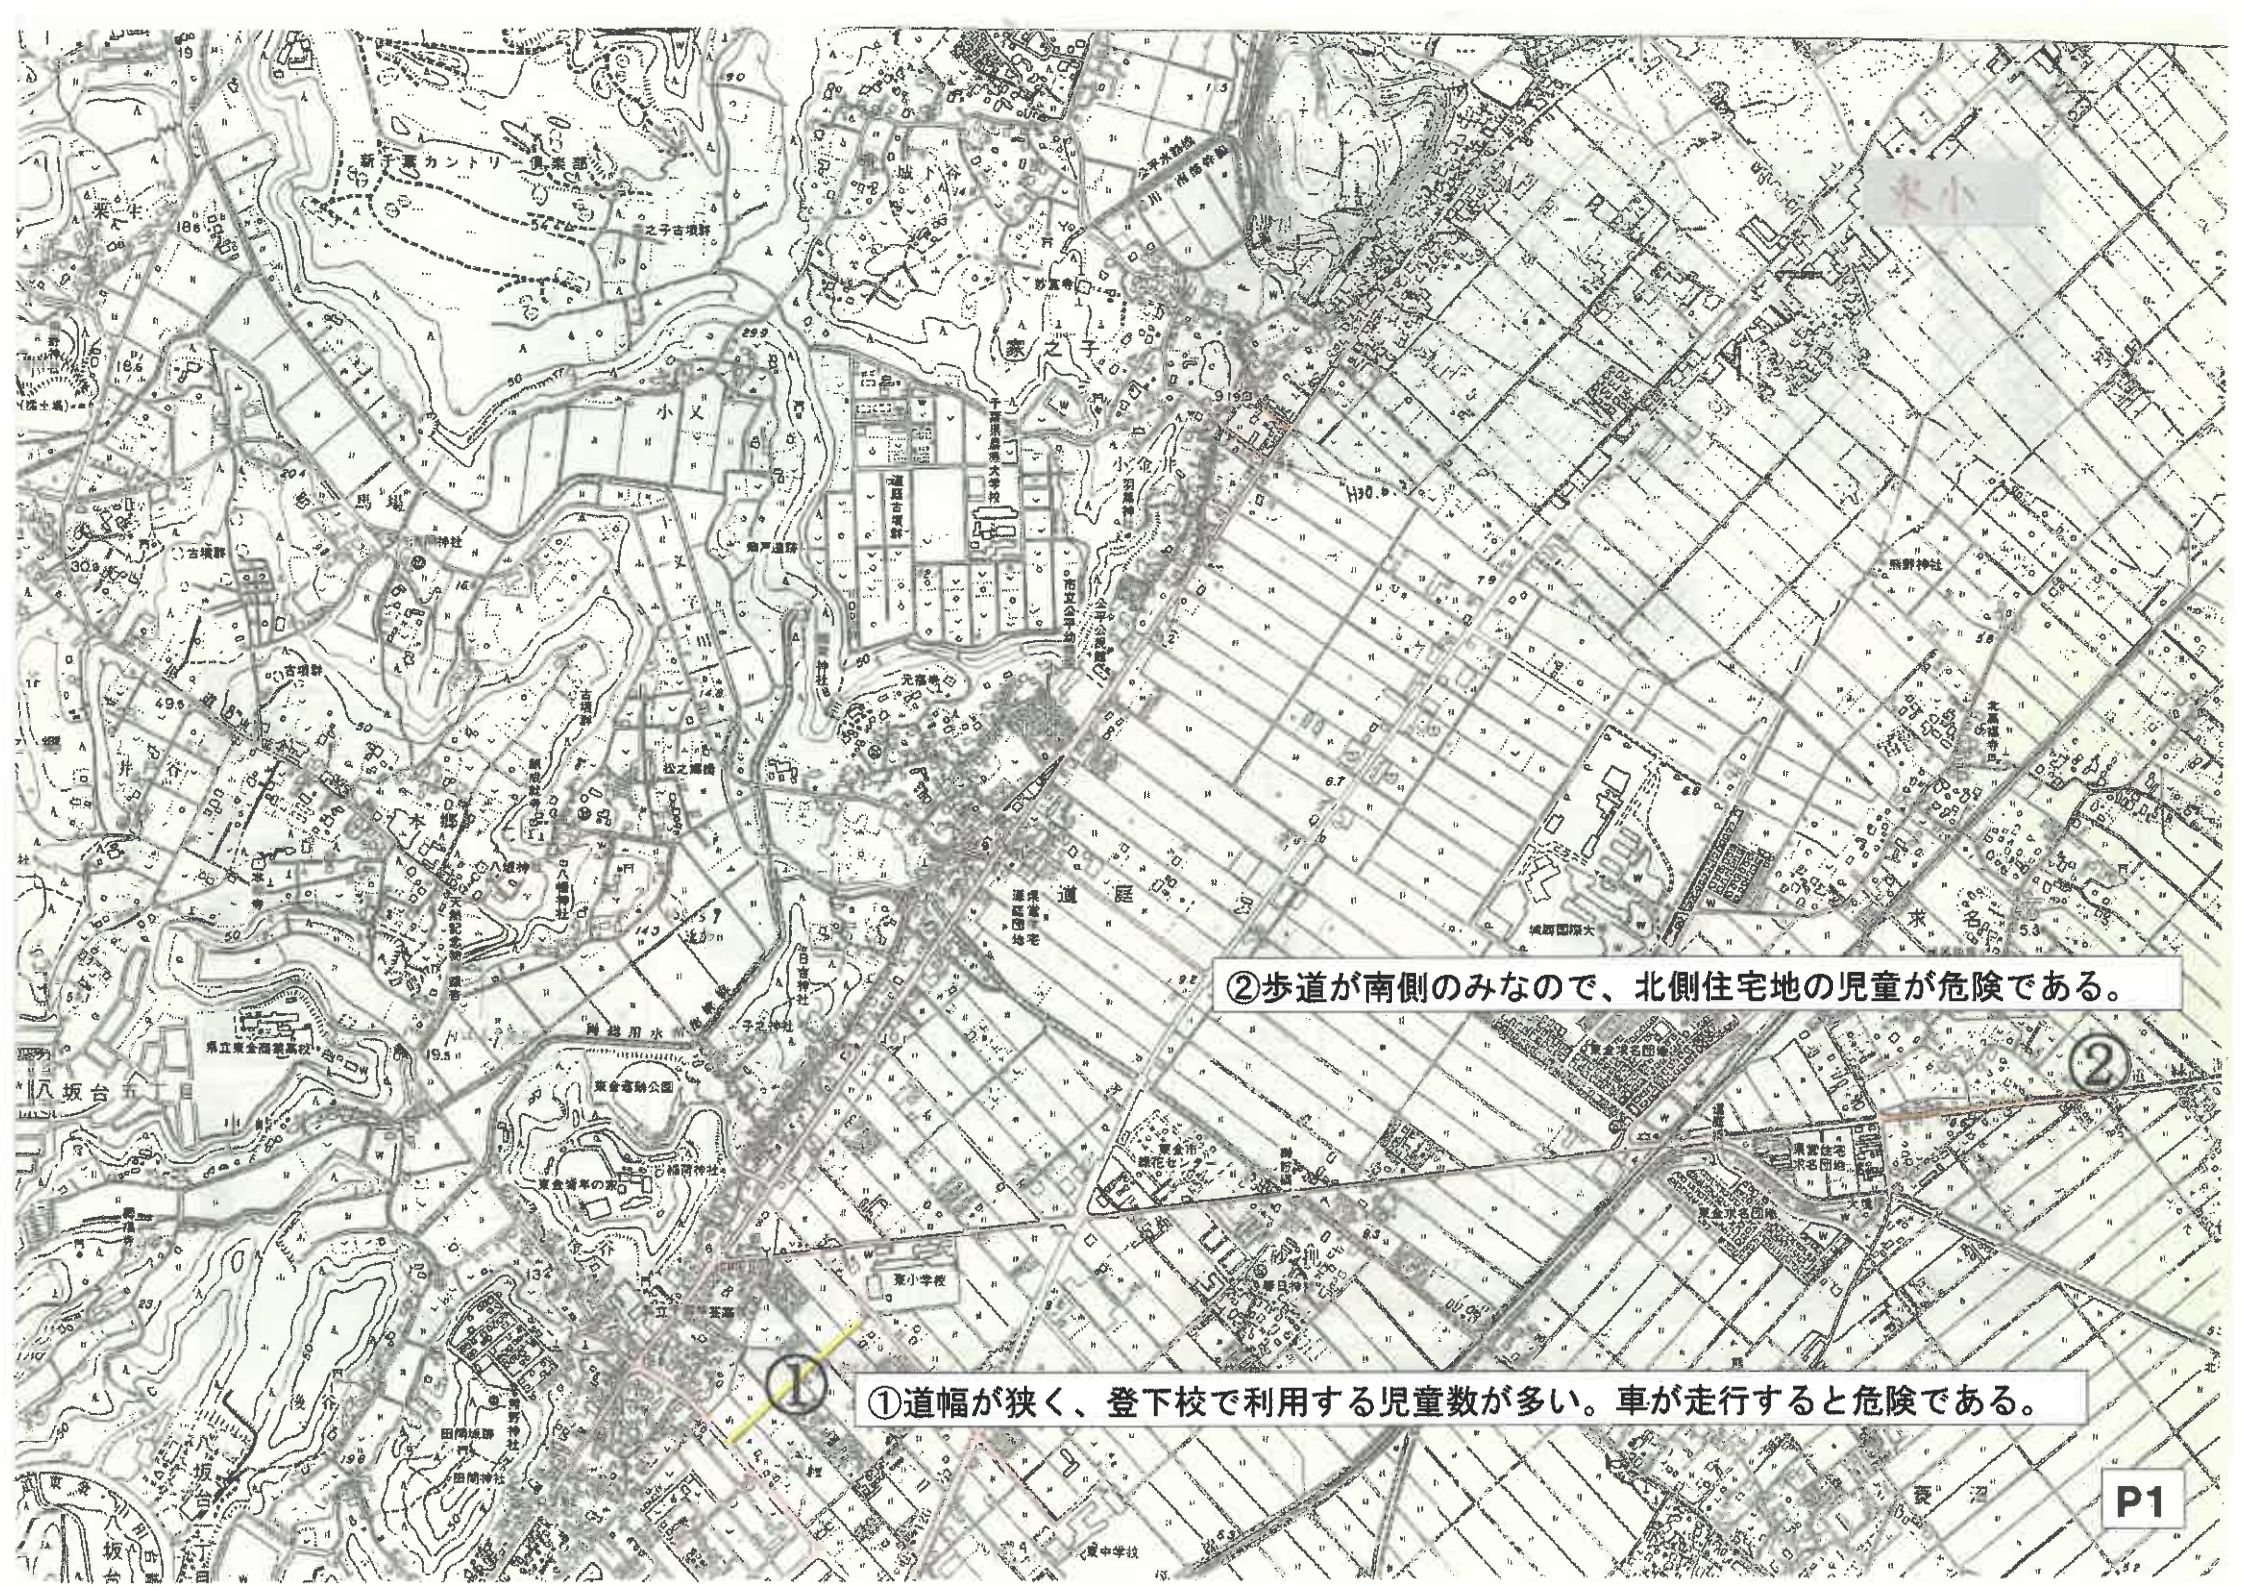
①

①道幅が狭く、登下校で利用する児童数が多い。車が走行すると危険である。

②歩道が南側のみなので、北側住宅地の児童が危険である。

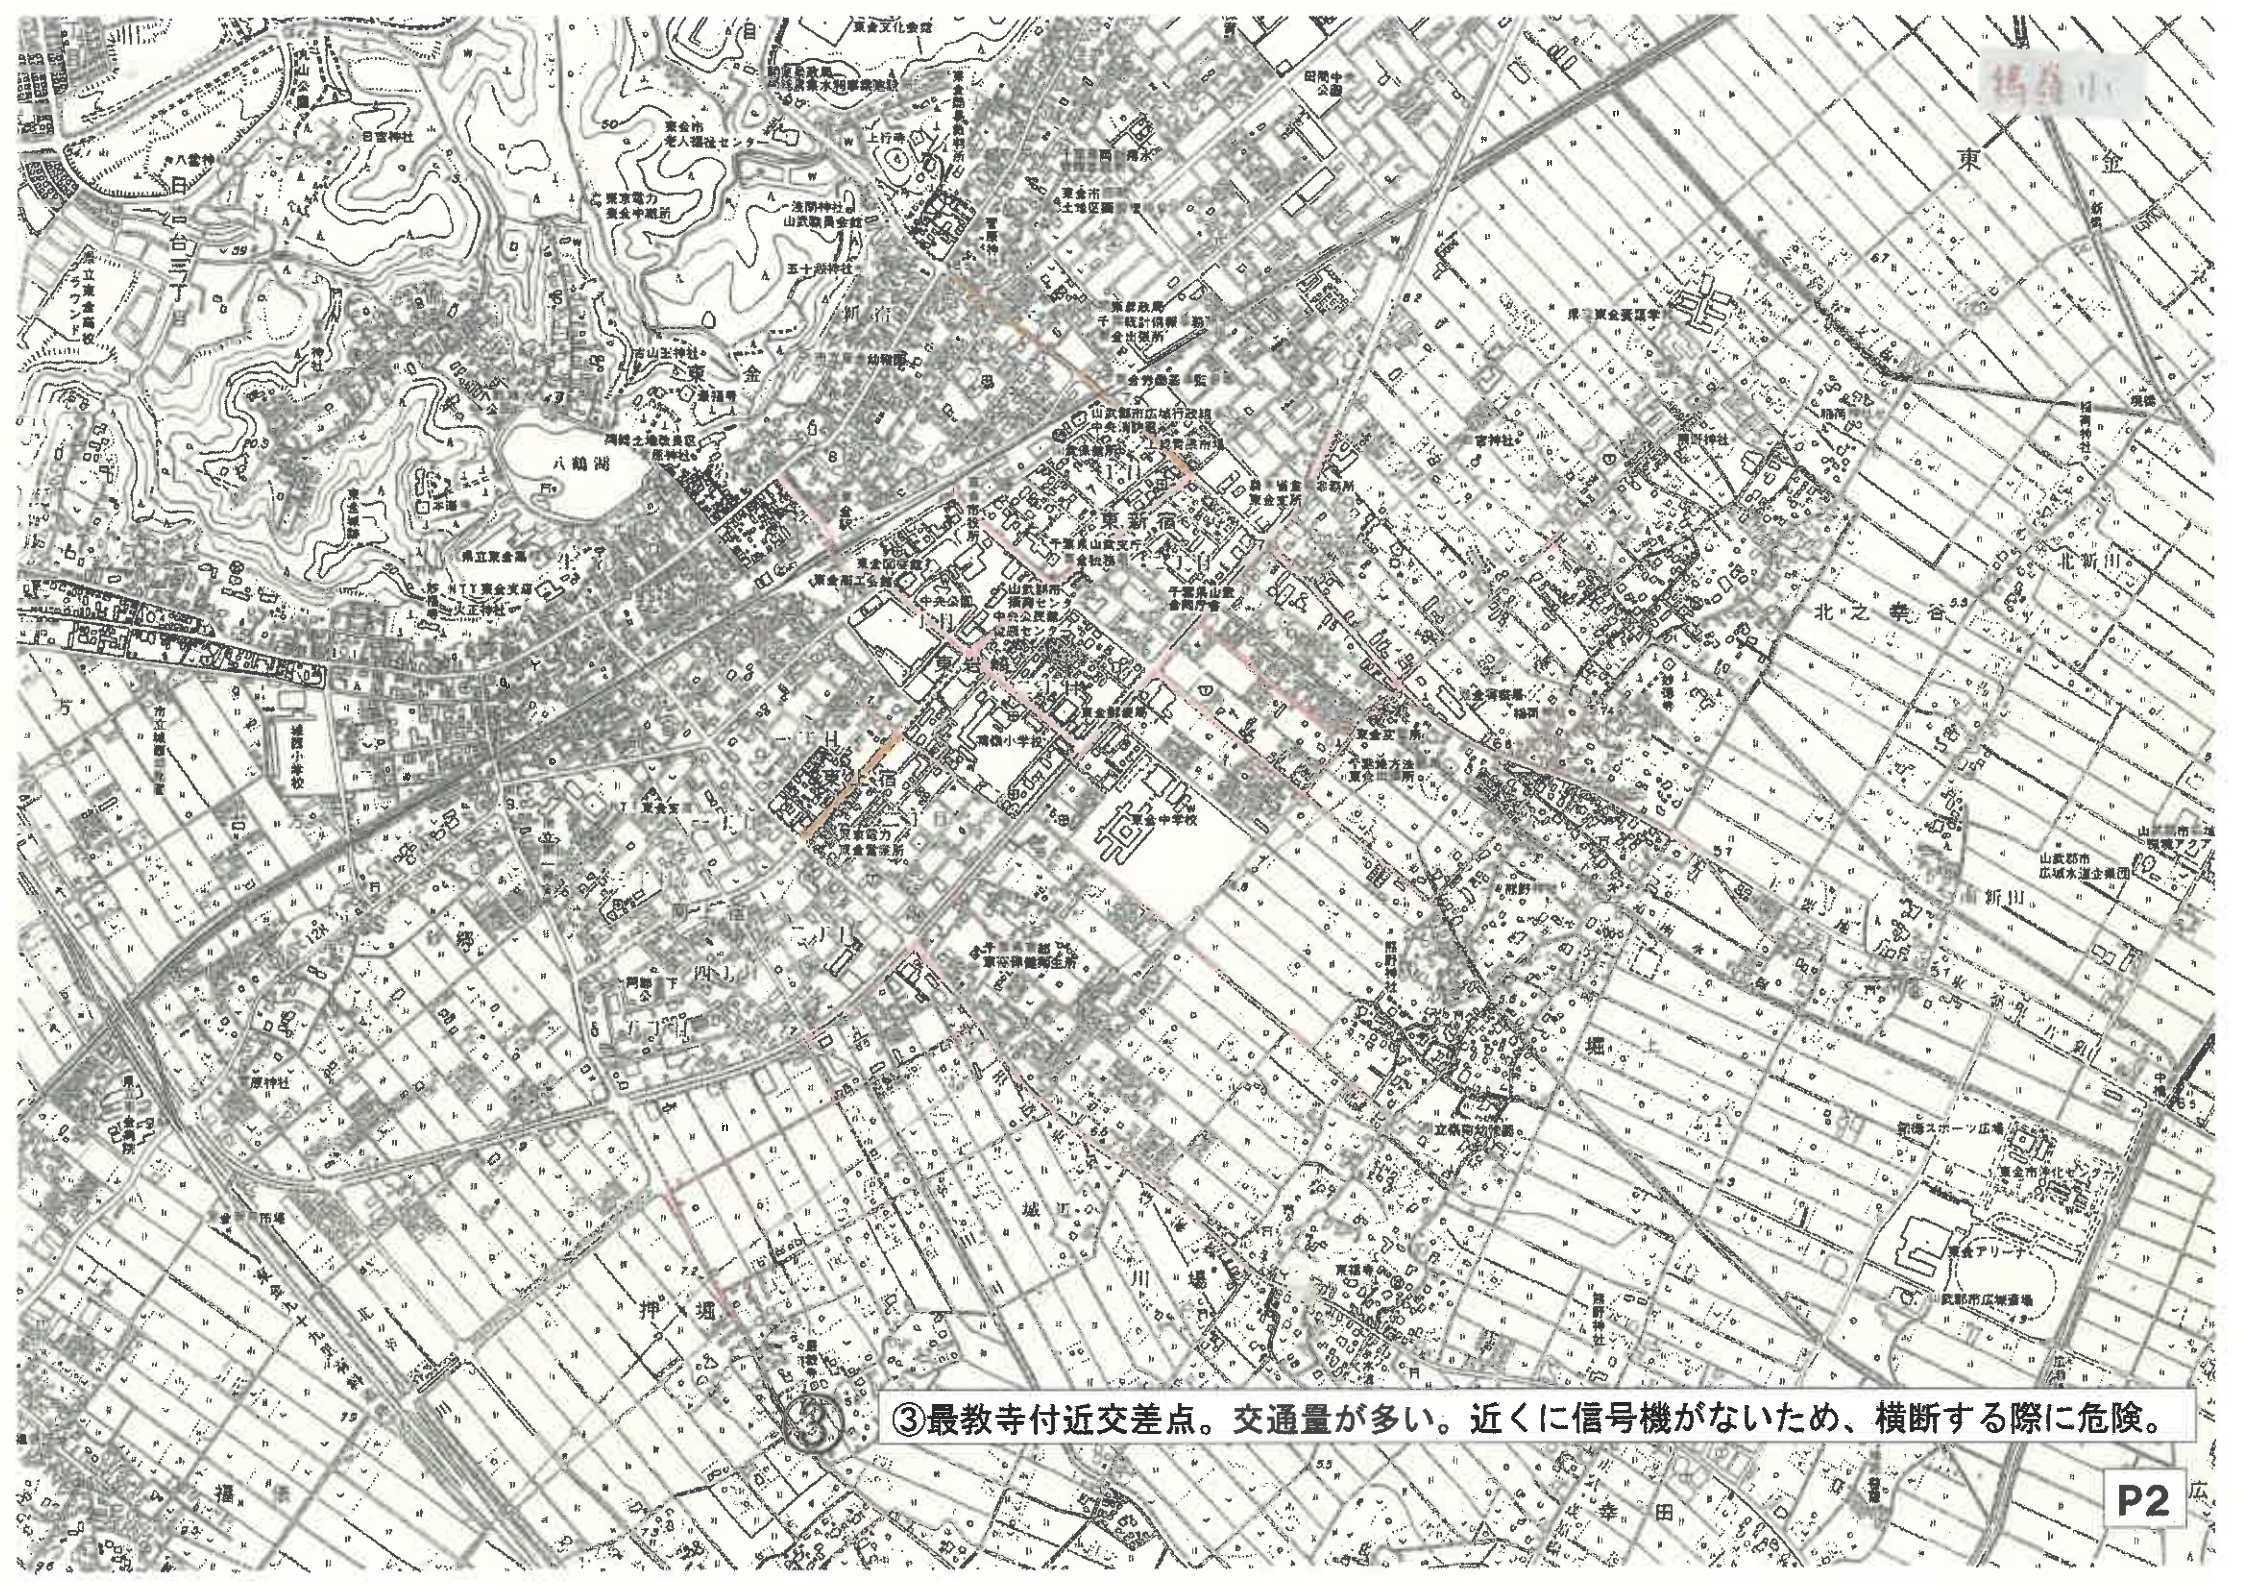
③最教寺付近交差点。交通量が多い。近くに信号機がないため、横断する際に危険。

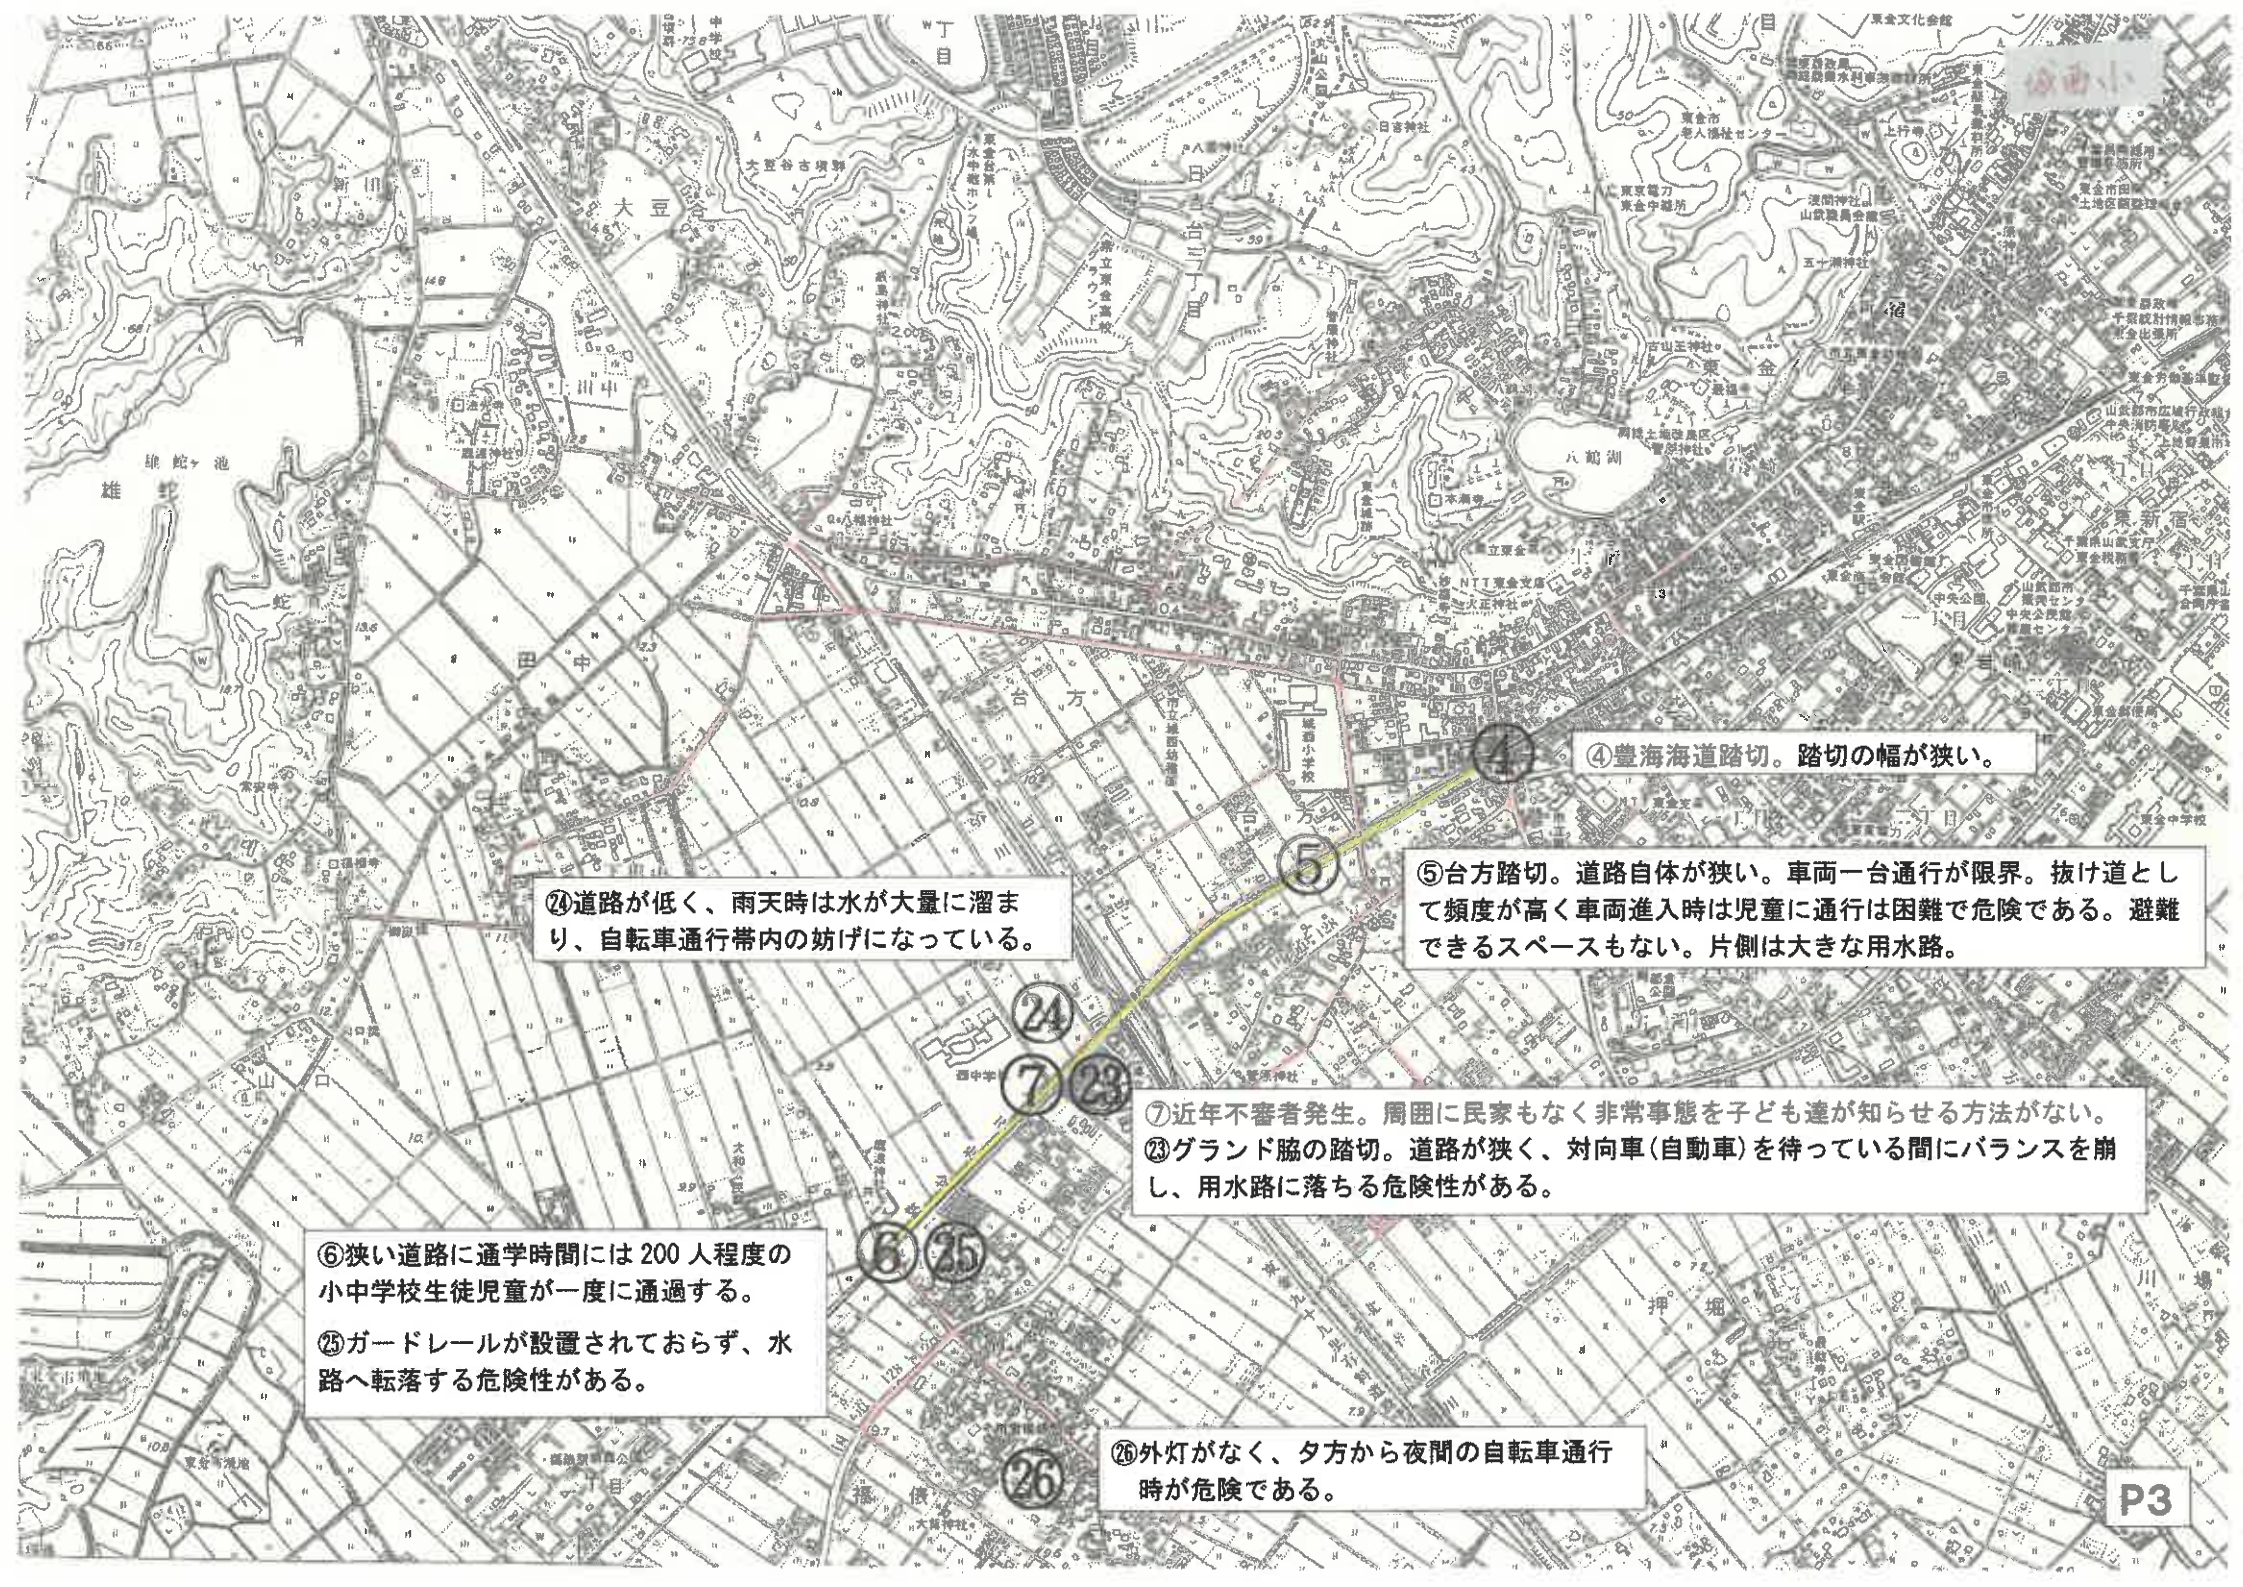
②④道路が低く、雨天時は水が大量に溜まり、自転車通行帯内の妨げになっている。

⑥狭い道路に通学時には200人程度の小中学校生徒児童が一度に通過する。  
②⑤ガードレールが設置されておらず、水路へ転落する危険性がある。

⑤台方踏切。道路自体が狭い。車両一台通行が限界。抜け道として頻度が高く車両進入時は児童に通行は困難で危険である。避難できるスペースもない。片側は大きな用水路。

⑦近年不審者発生。周囲に民家もなく非常事態を子ども達が知らせる方法がない。  
②③グランド脇の踏切。道路が狭く、対向車(自動車)を待っている間にバランスを崩し、用水路に落ちる危険性がある。

②⑥外灯がなく、夕方から夜間の自転車通行時が危険である。

④豊海海道路踏切。踏切の幅が狭い。

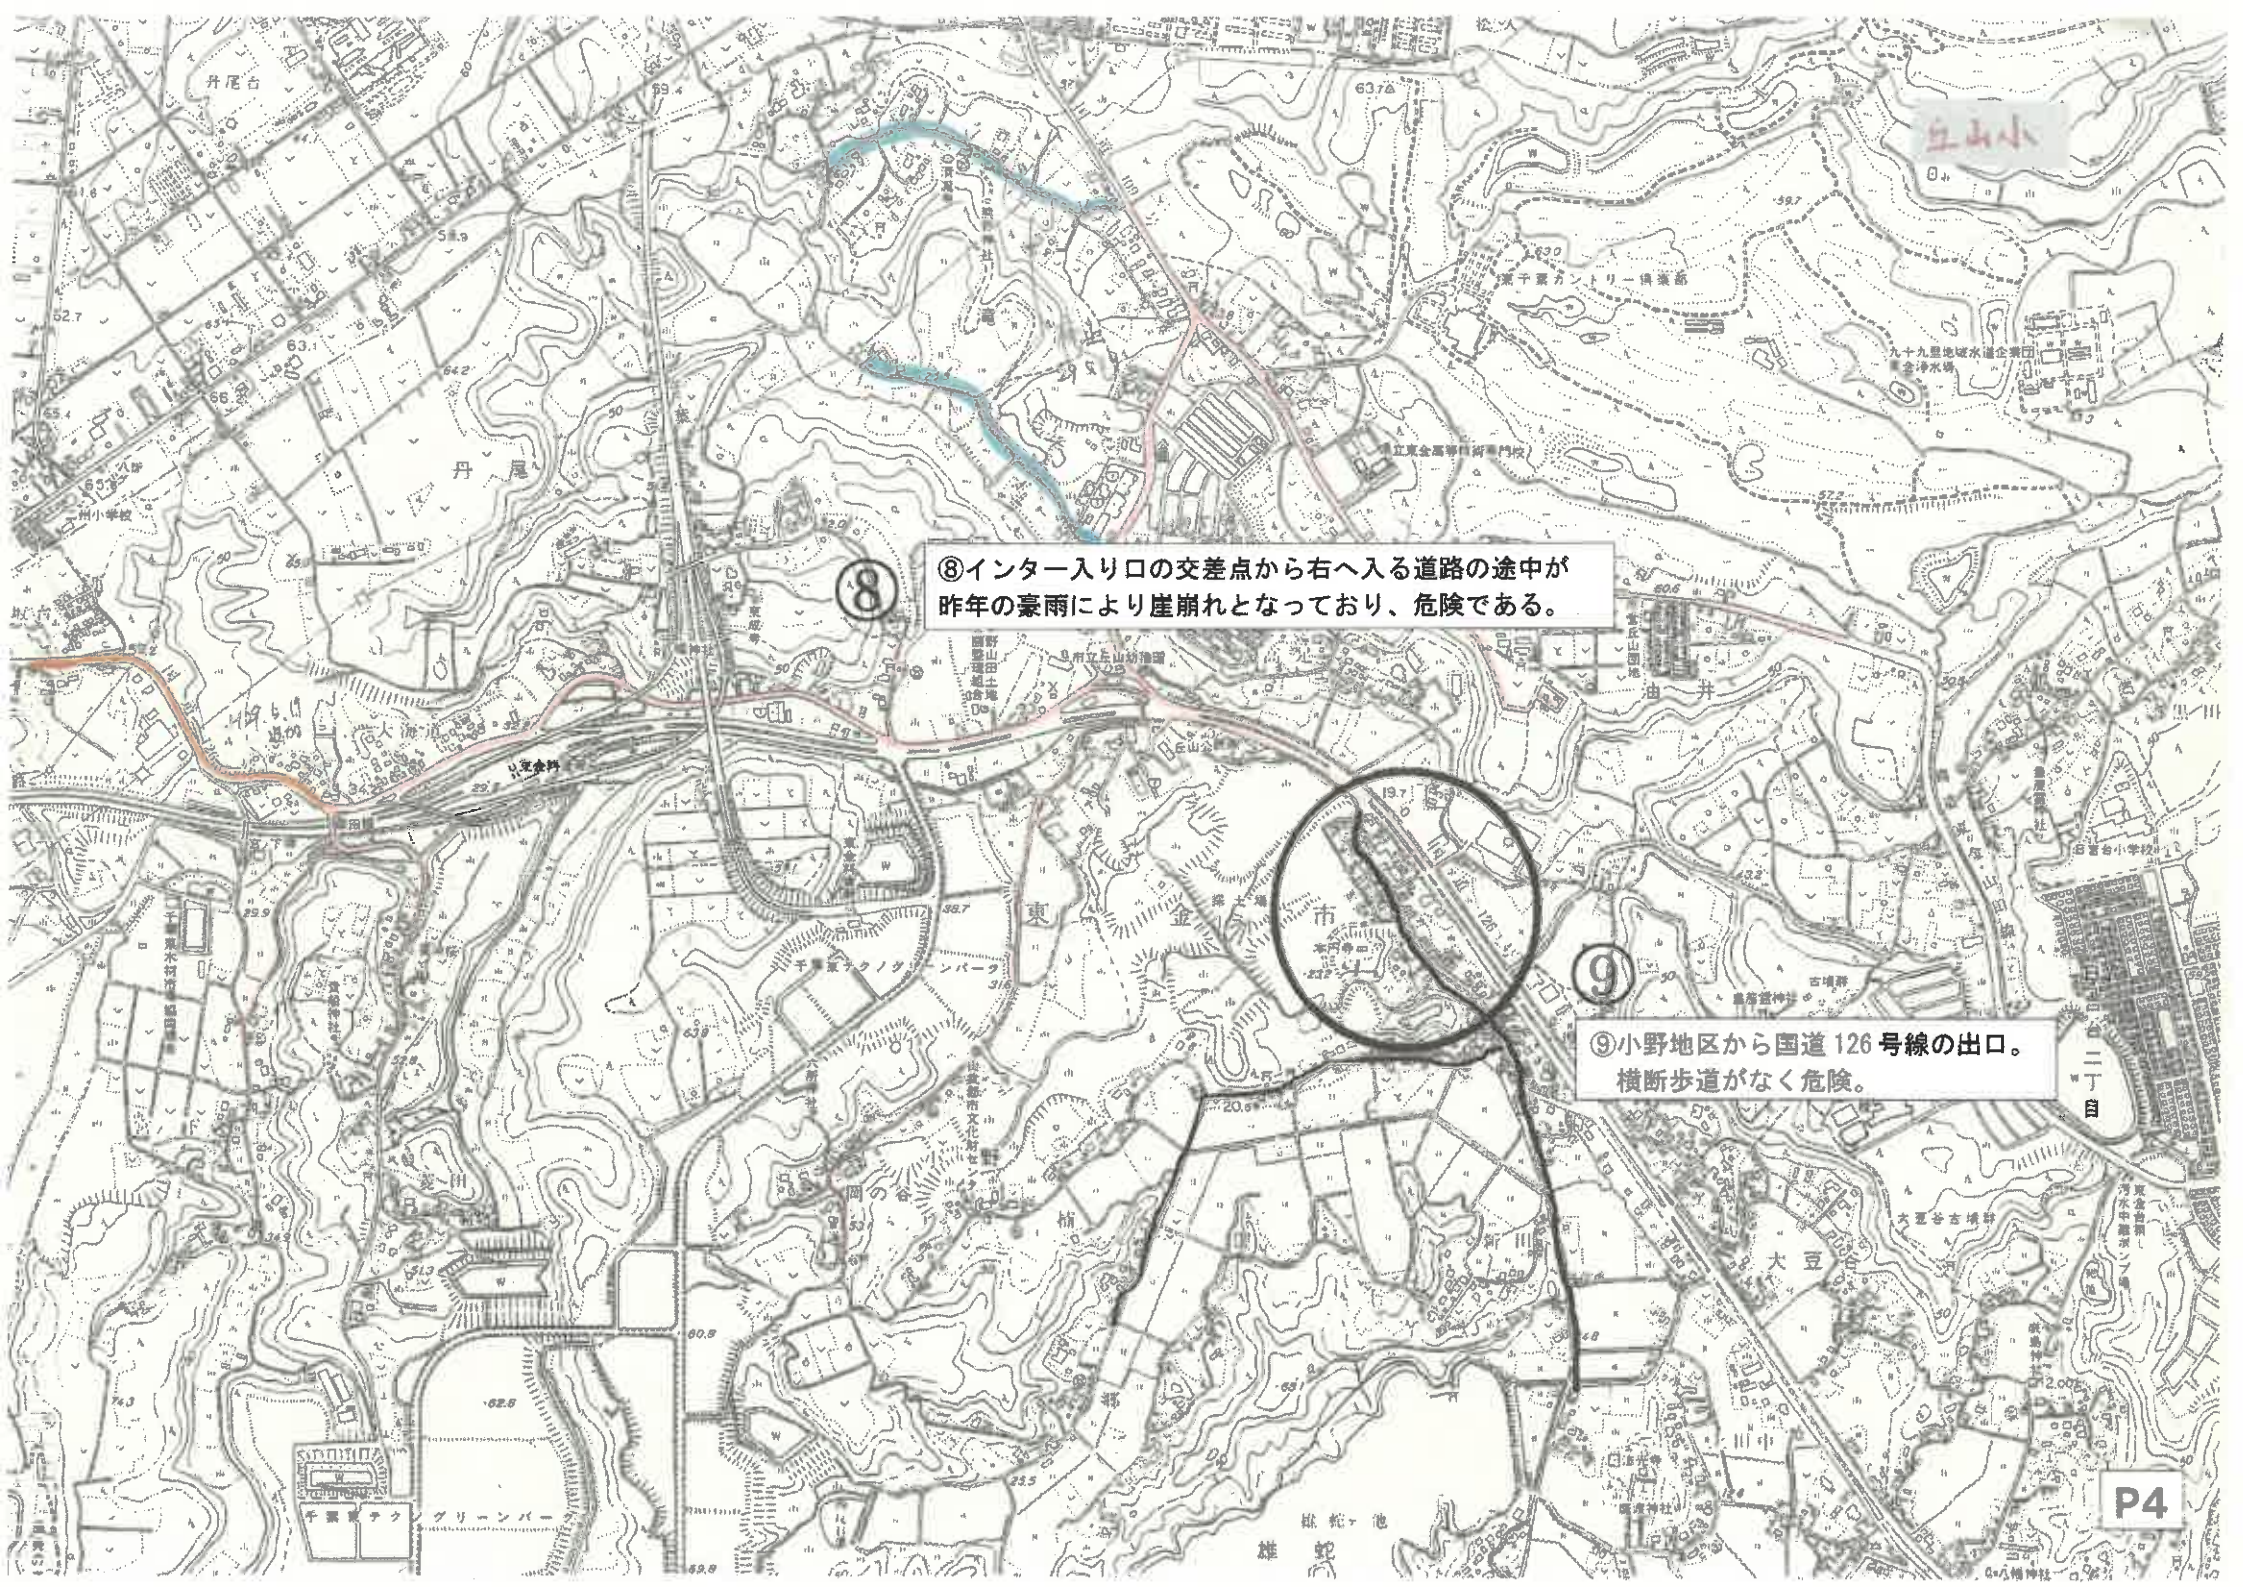
⑧インター入り口の交差点から右へ入る道路の途中が  
昨年の豪雨により崖崩れとなっており、危険である。

⑨小野地区から国道126号線の出口。  
横断歩道がなく危険。

⑬ ウェックス付近の横断歩道の再塗装。

⑫ 大仙前の横断歩道の再塗装。

⑪ 側溝のふたが、大雨で外れることがあり、危険である。

⑩ ローソン東金家徳店前の横断歩道の再塗装。

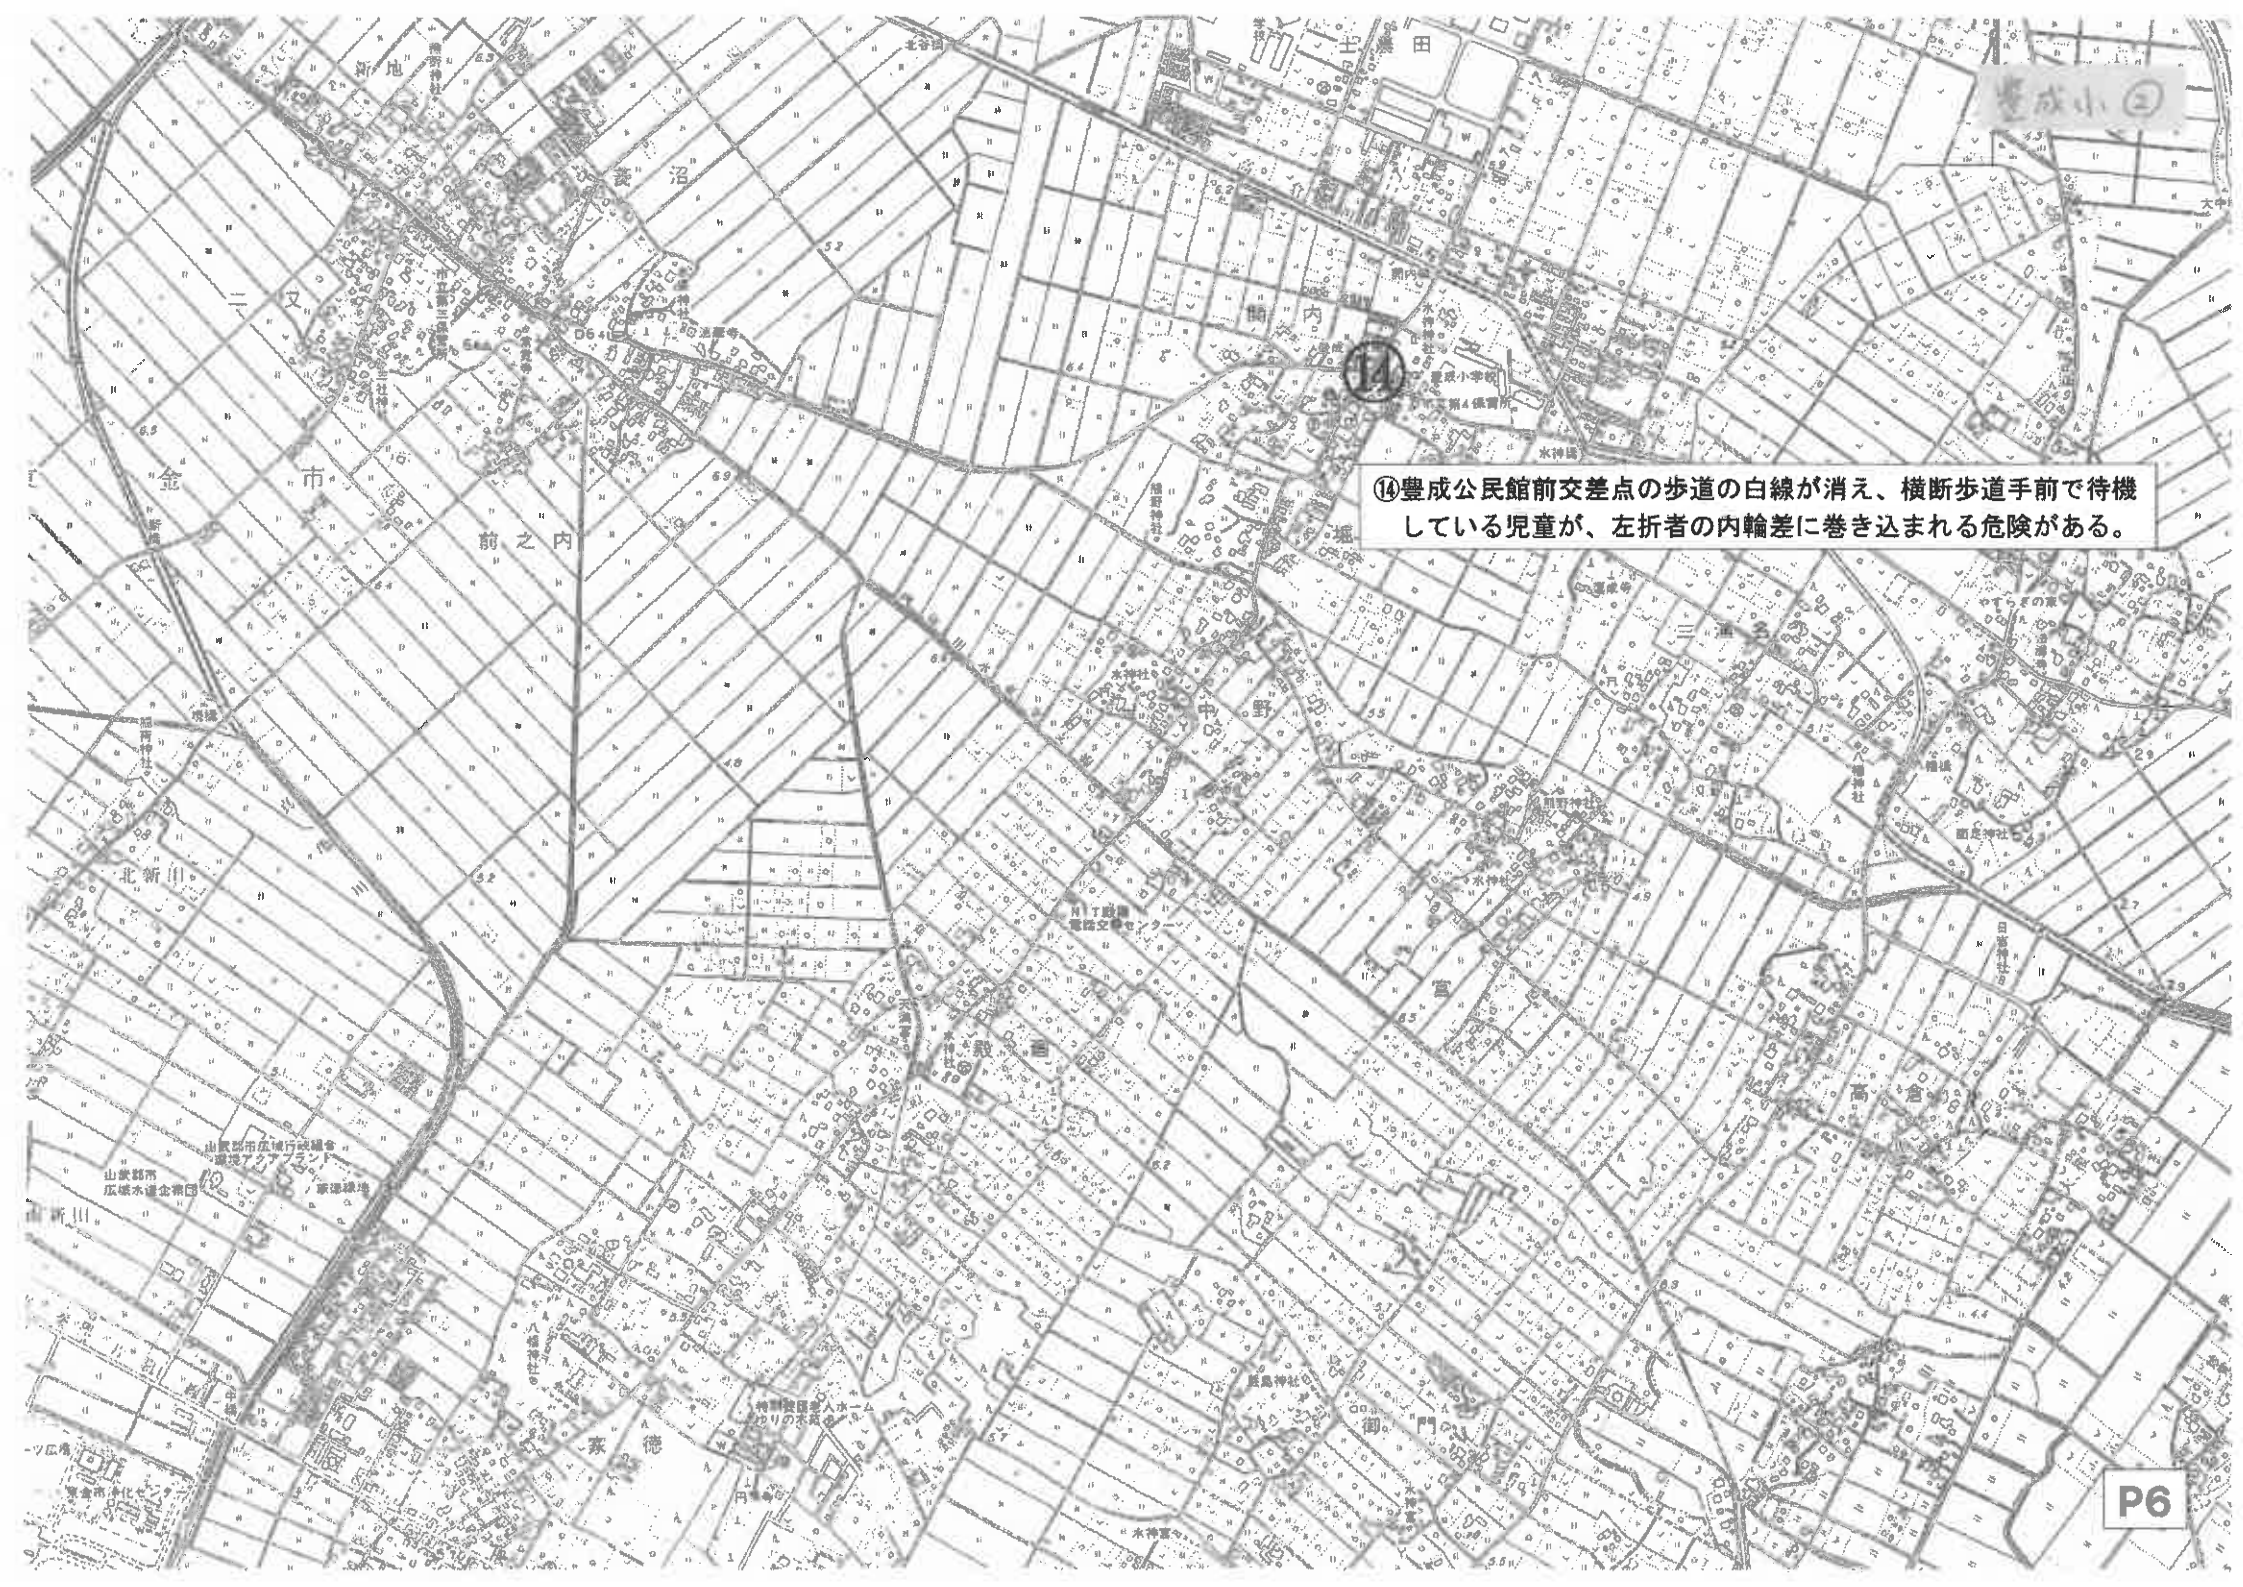
⑭豊成公民館前交差点の歩道の白線が消え、横断歩道手前で待機している児童が、左折者の内輪差に巻き込まれる危険がある。

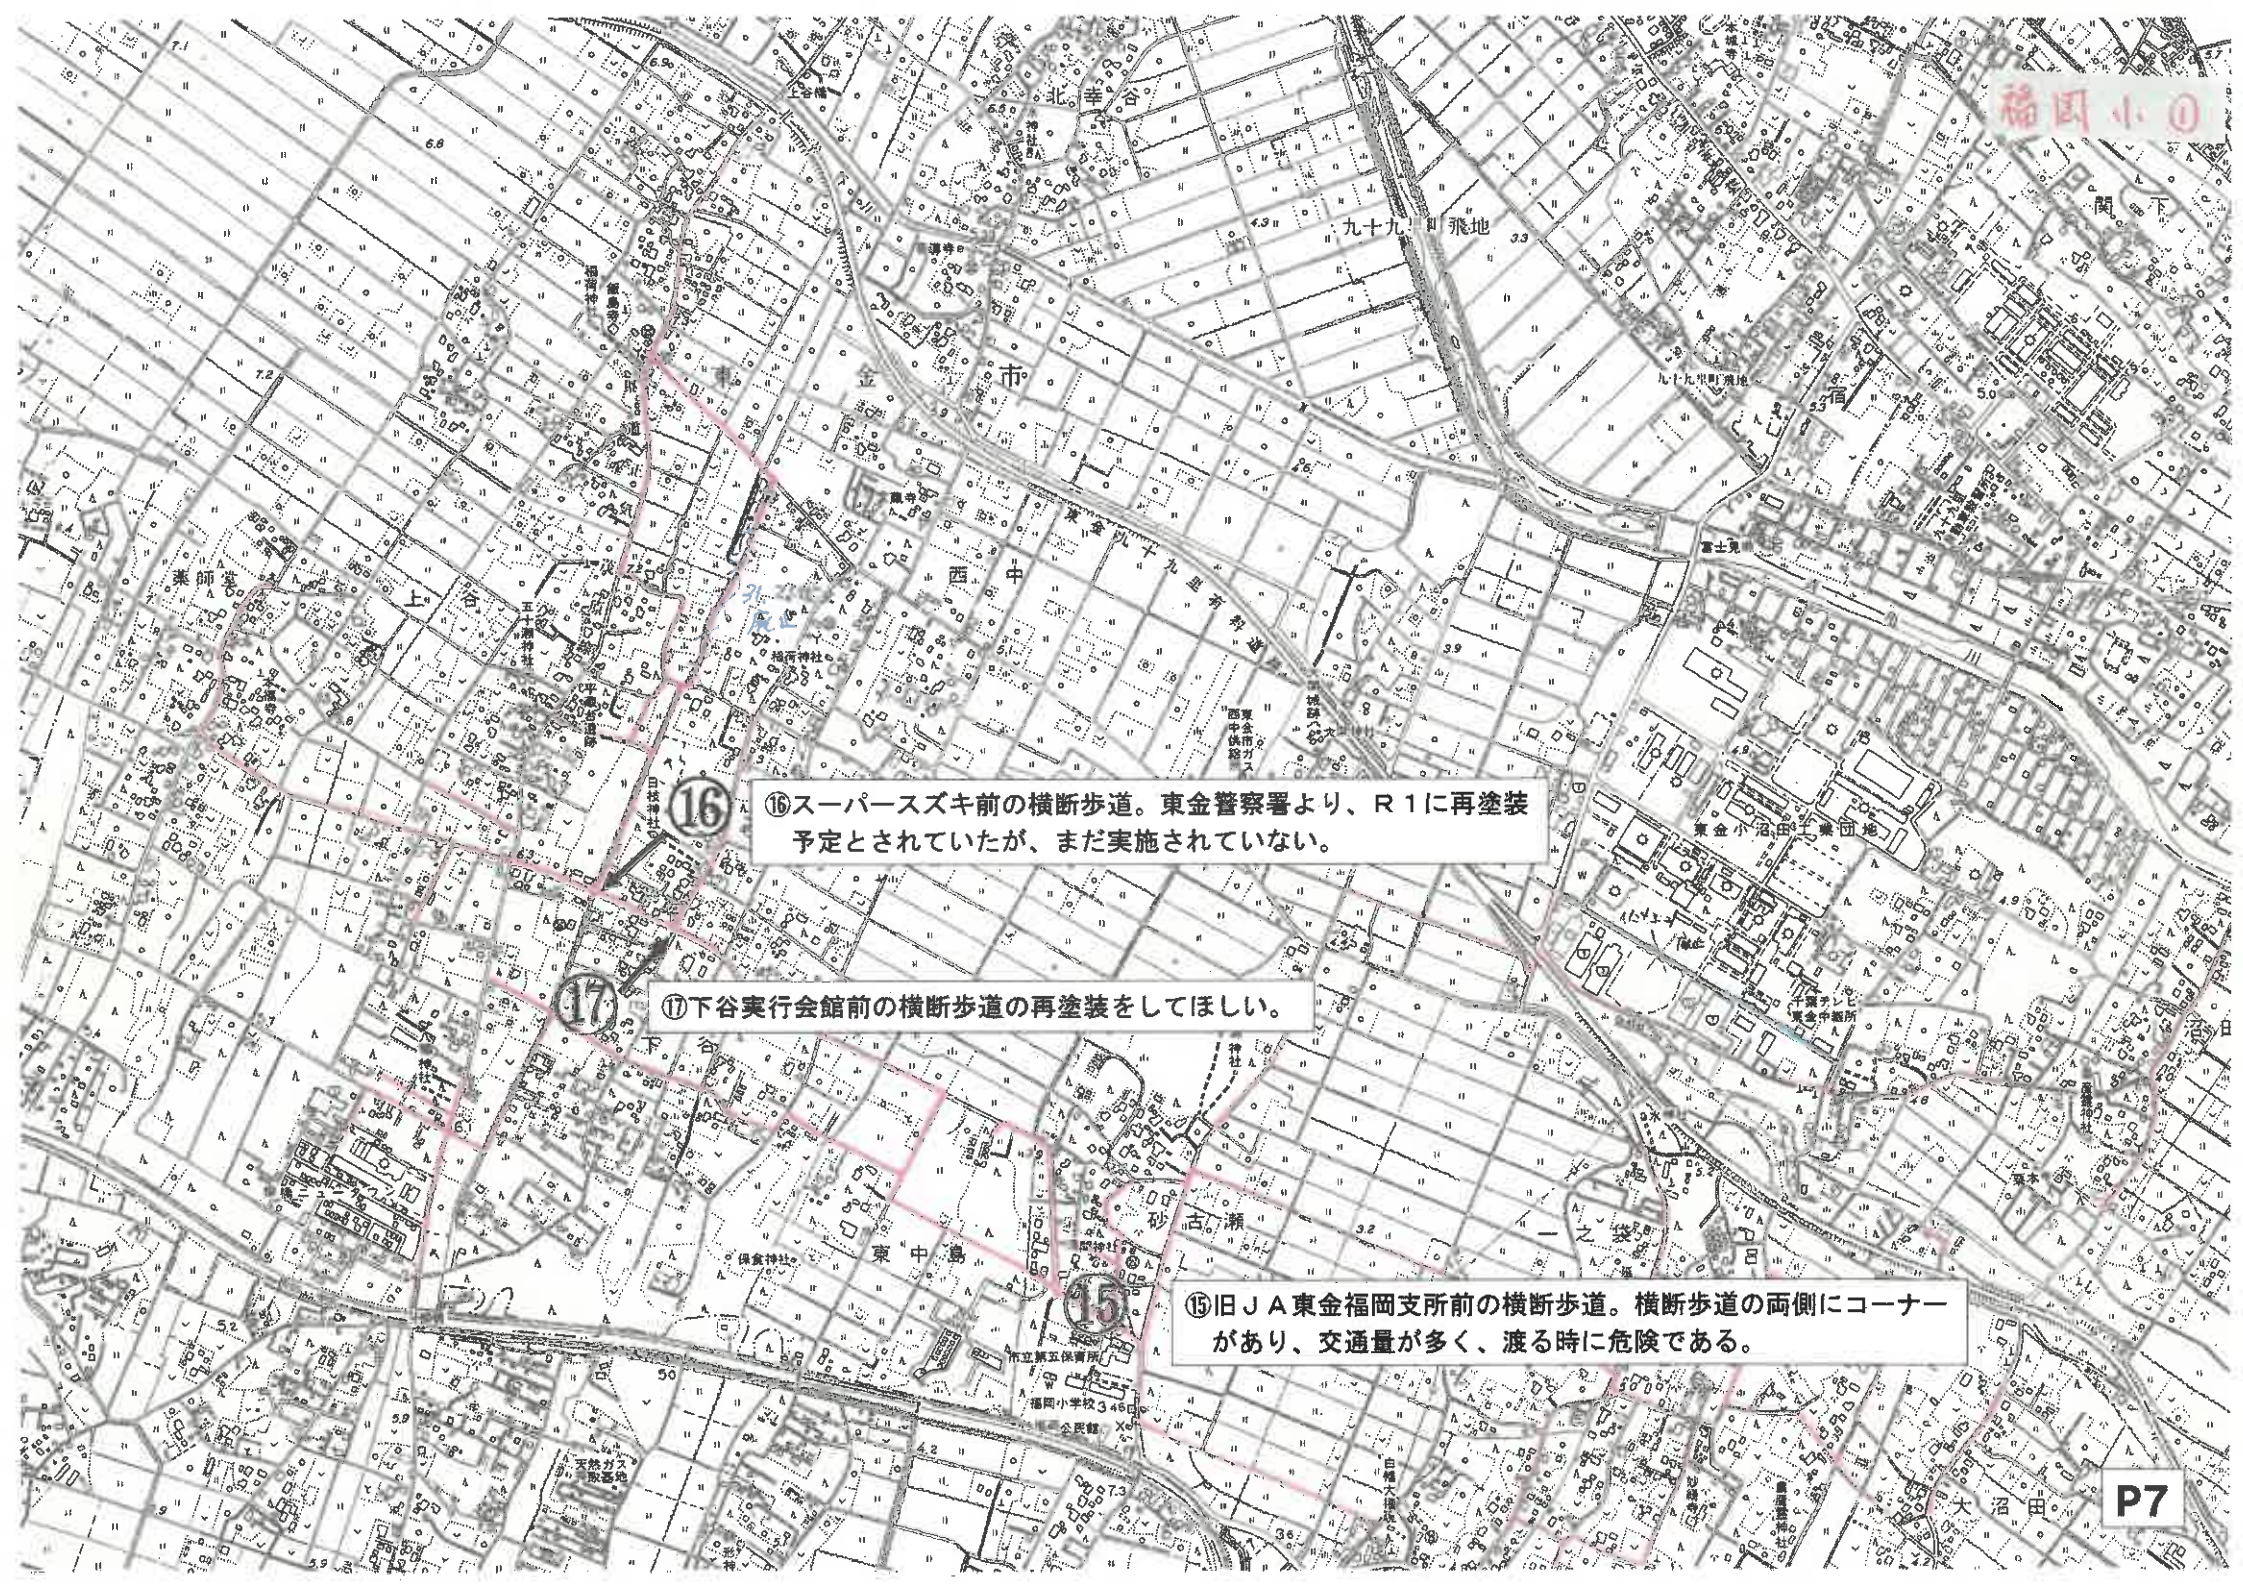
⑩ スーパースズキ前の横断歩道。東金警察署より、R1に再塗装予定とされていたが、まだ実施されていない。

⑪ 下谷実行会館前の横断歩道の再塗装をしてほしい。

⑫ 旧JA東金福岡支所前の横断歩道。横断歩道の両側にコーナがあり、交通量が多く、渡る時に危険である。
