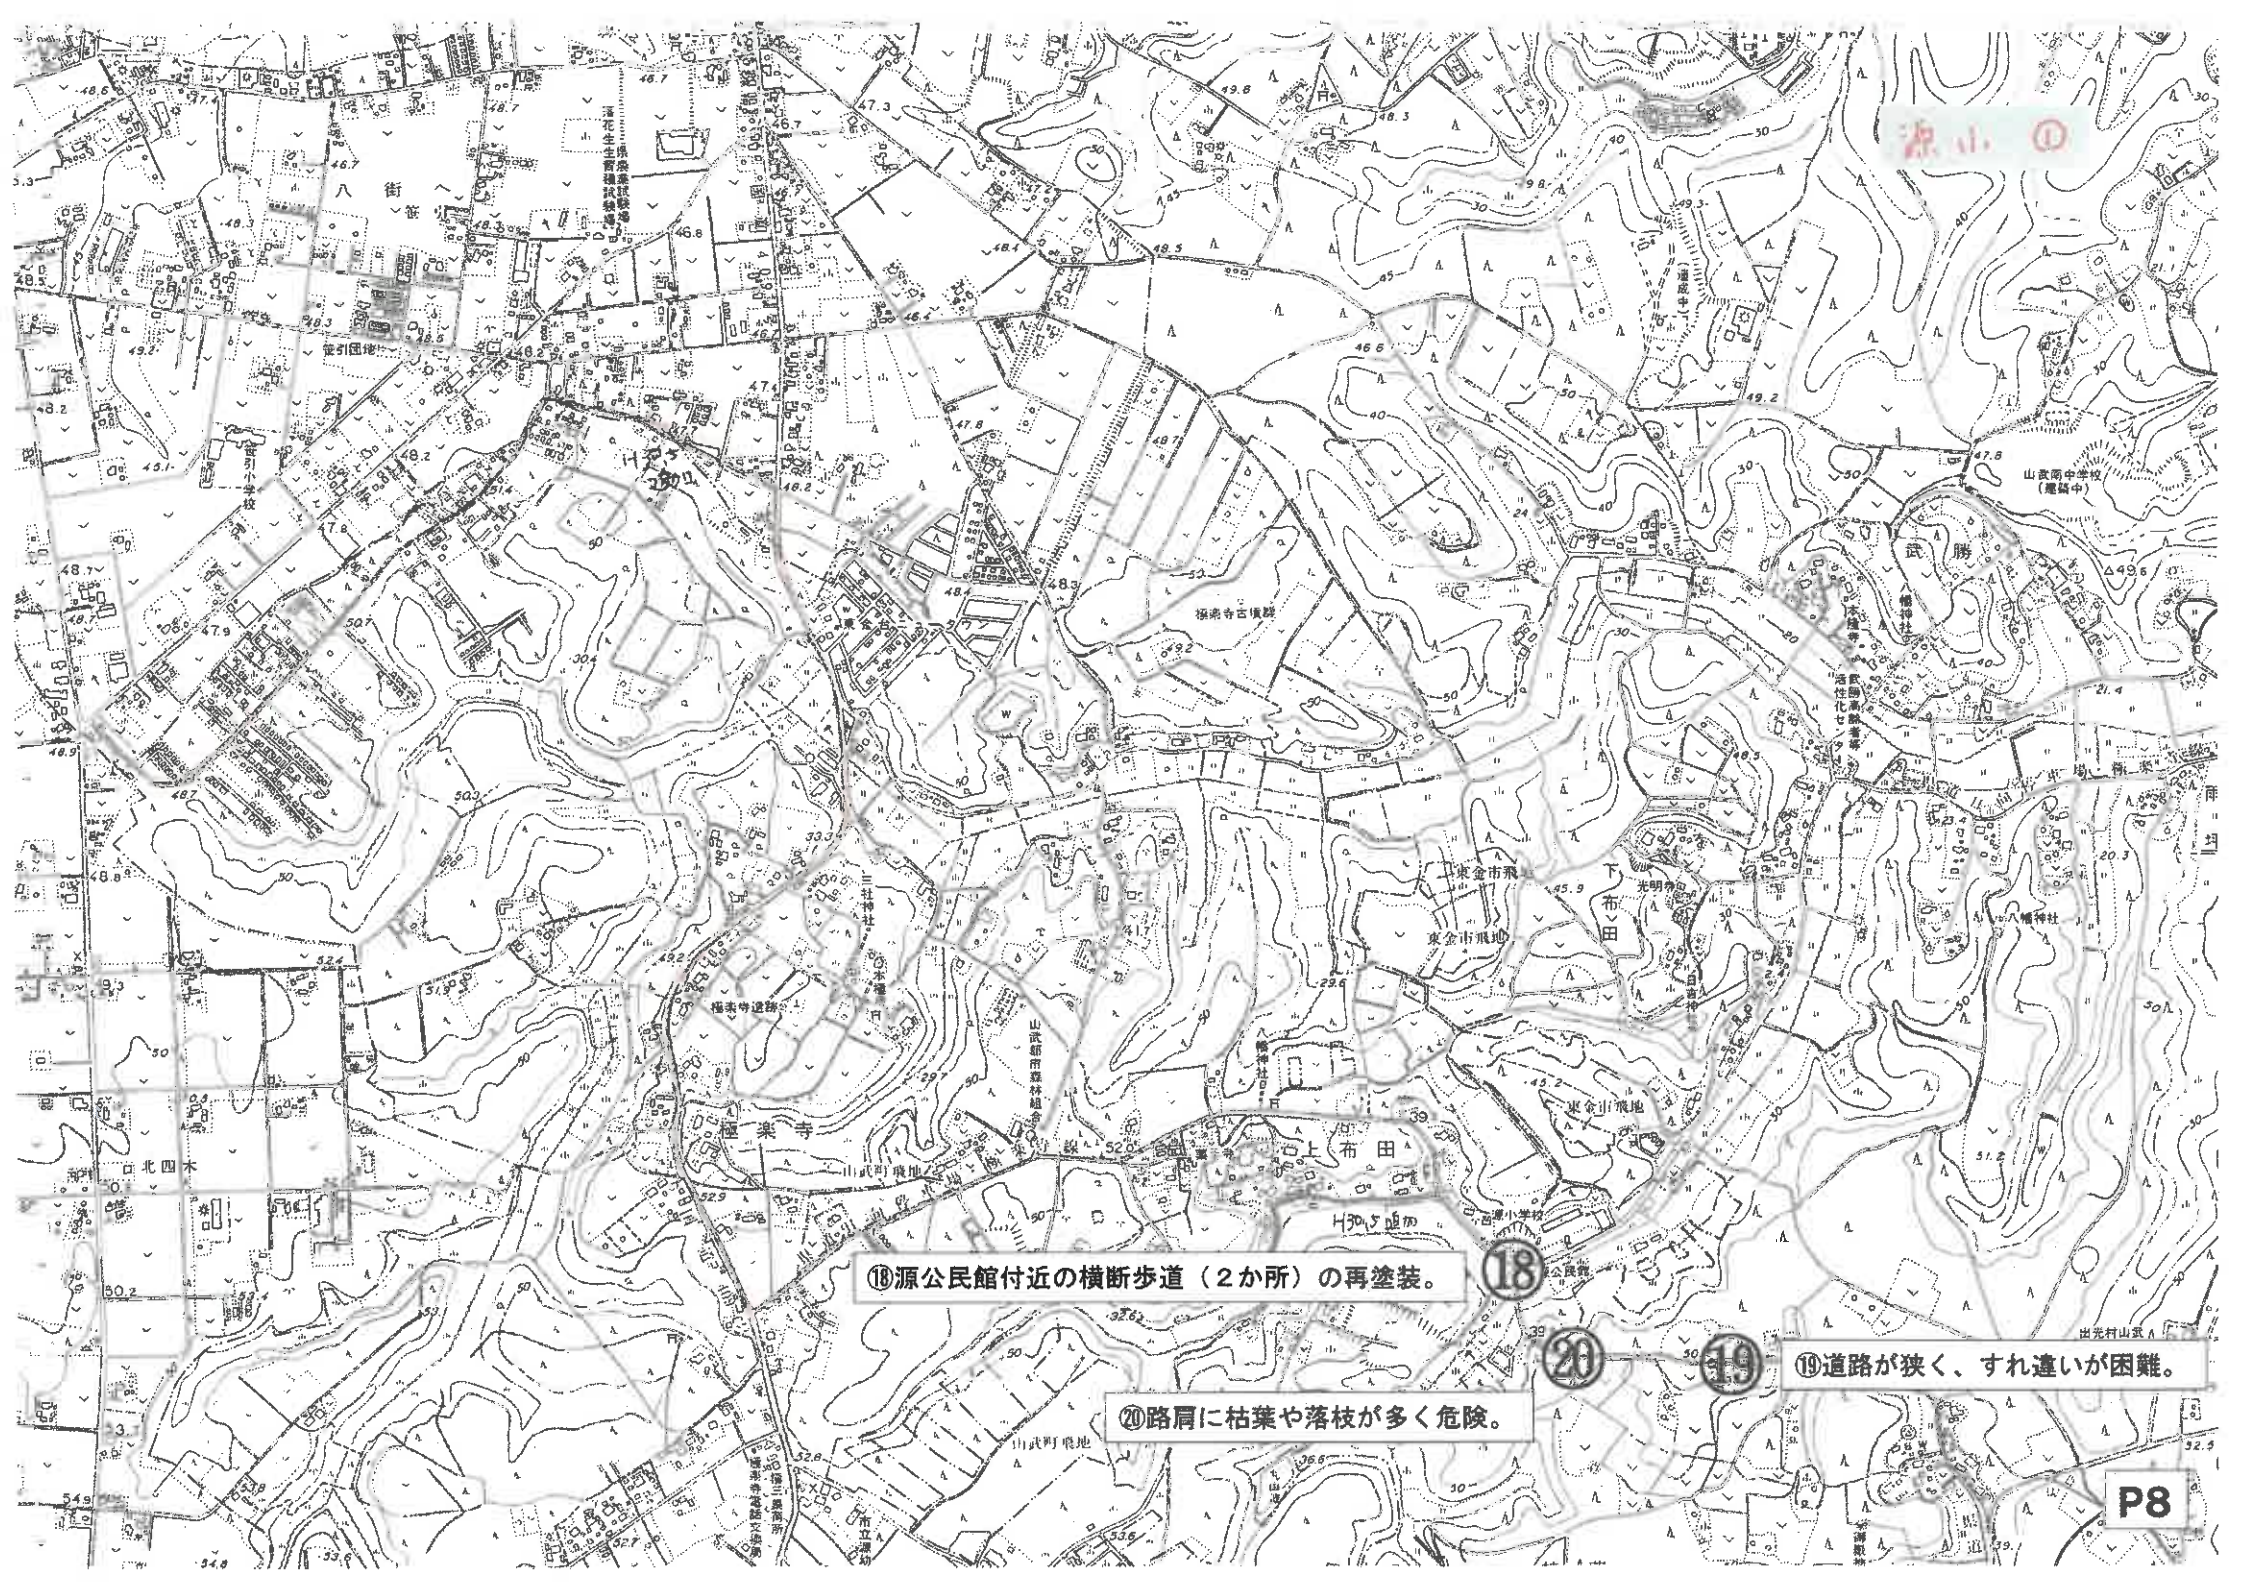
源山 ㊦

18 源公民館付近の横断歩道（2か所）の再塗装。

20 路肩に枯葉や落枝が多く危険。

19 道路が狭く、すれ違いが困難。

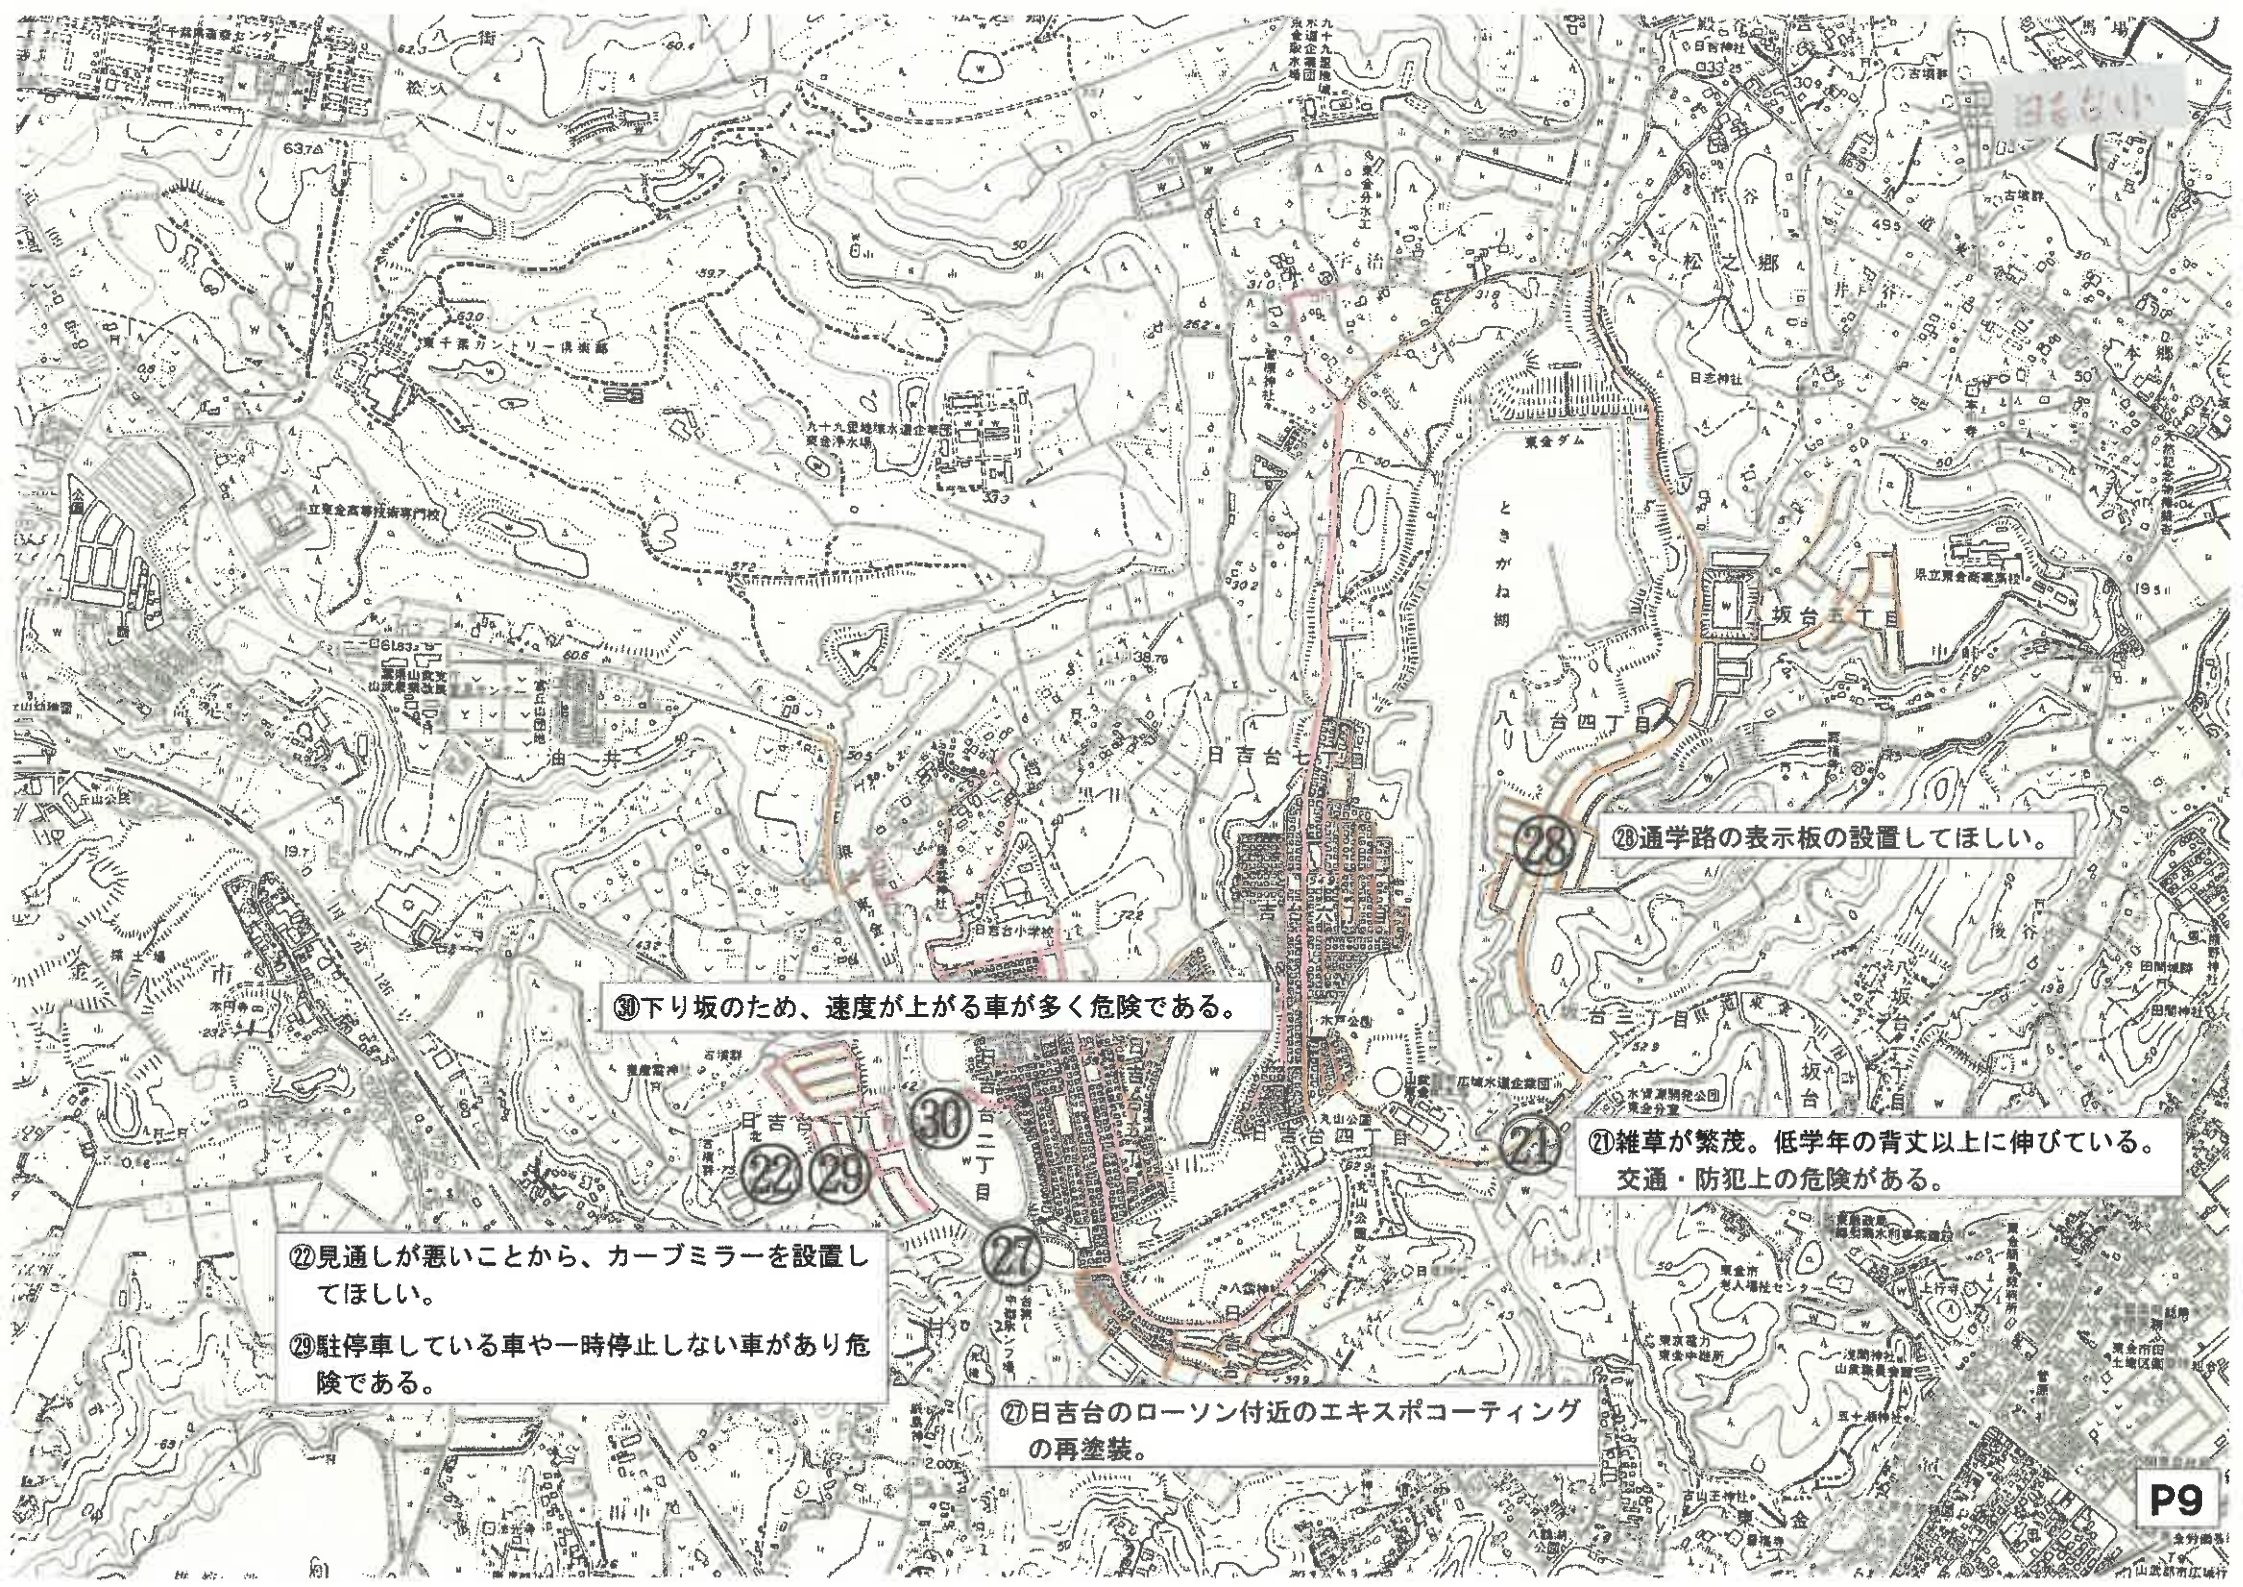
②見通しが悪いことから、カーブミラーを設置してほしい。

⑨駐停車している車や一時停止しない車があり危険である。

⑩下り坂のため、速度が上がる車が多く危険である。

⑦日吉台のローソン付近のエキスポコーティングの再塗装。

⑧通学路の表示板の設置してほしい。

⑪雑草が繁茂。低学年の背丈以上に伸びている。交通・防犯上の危険がある。
