## 東小・東中

正気小・東金中

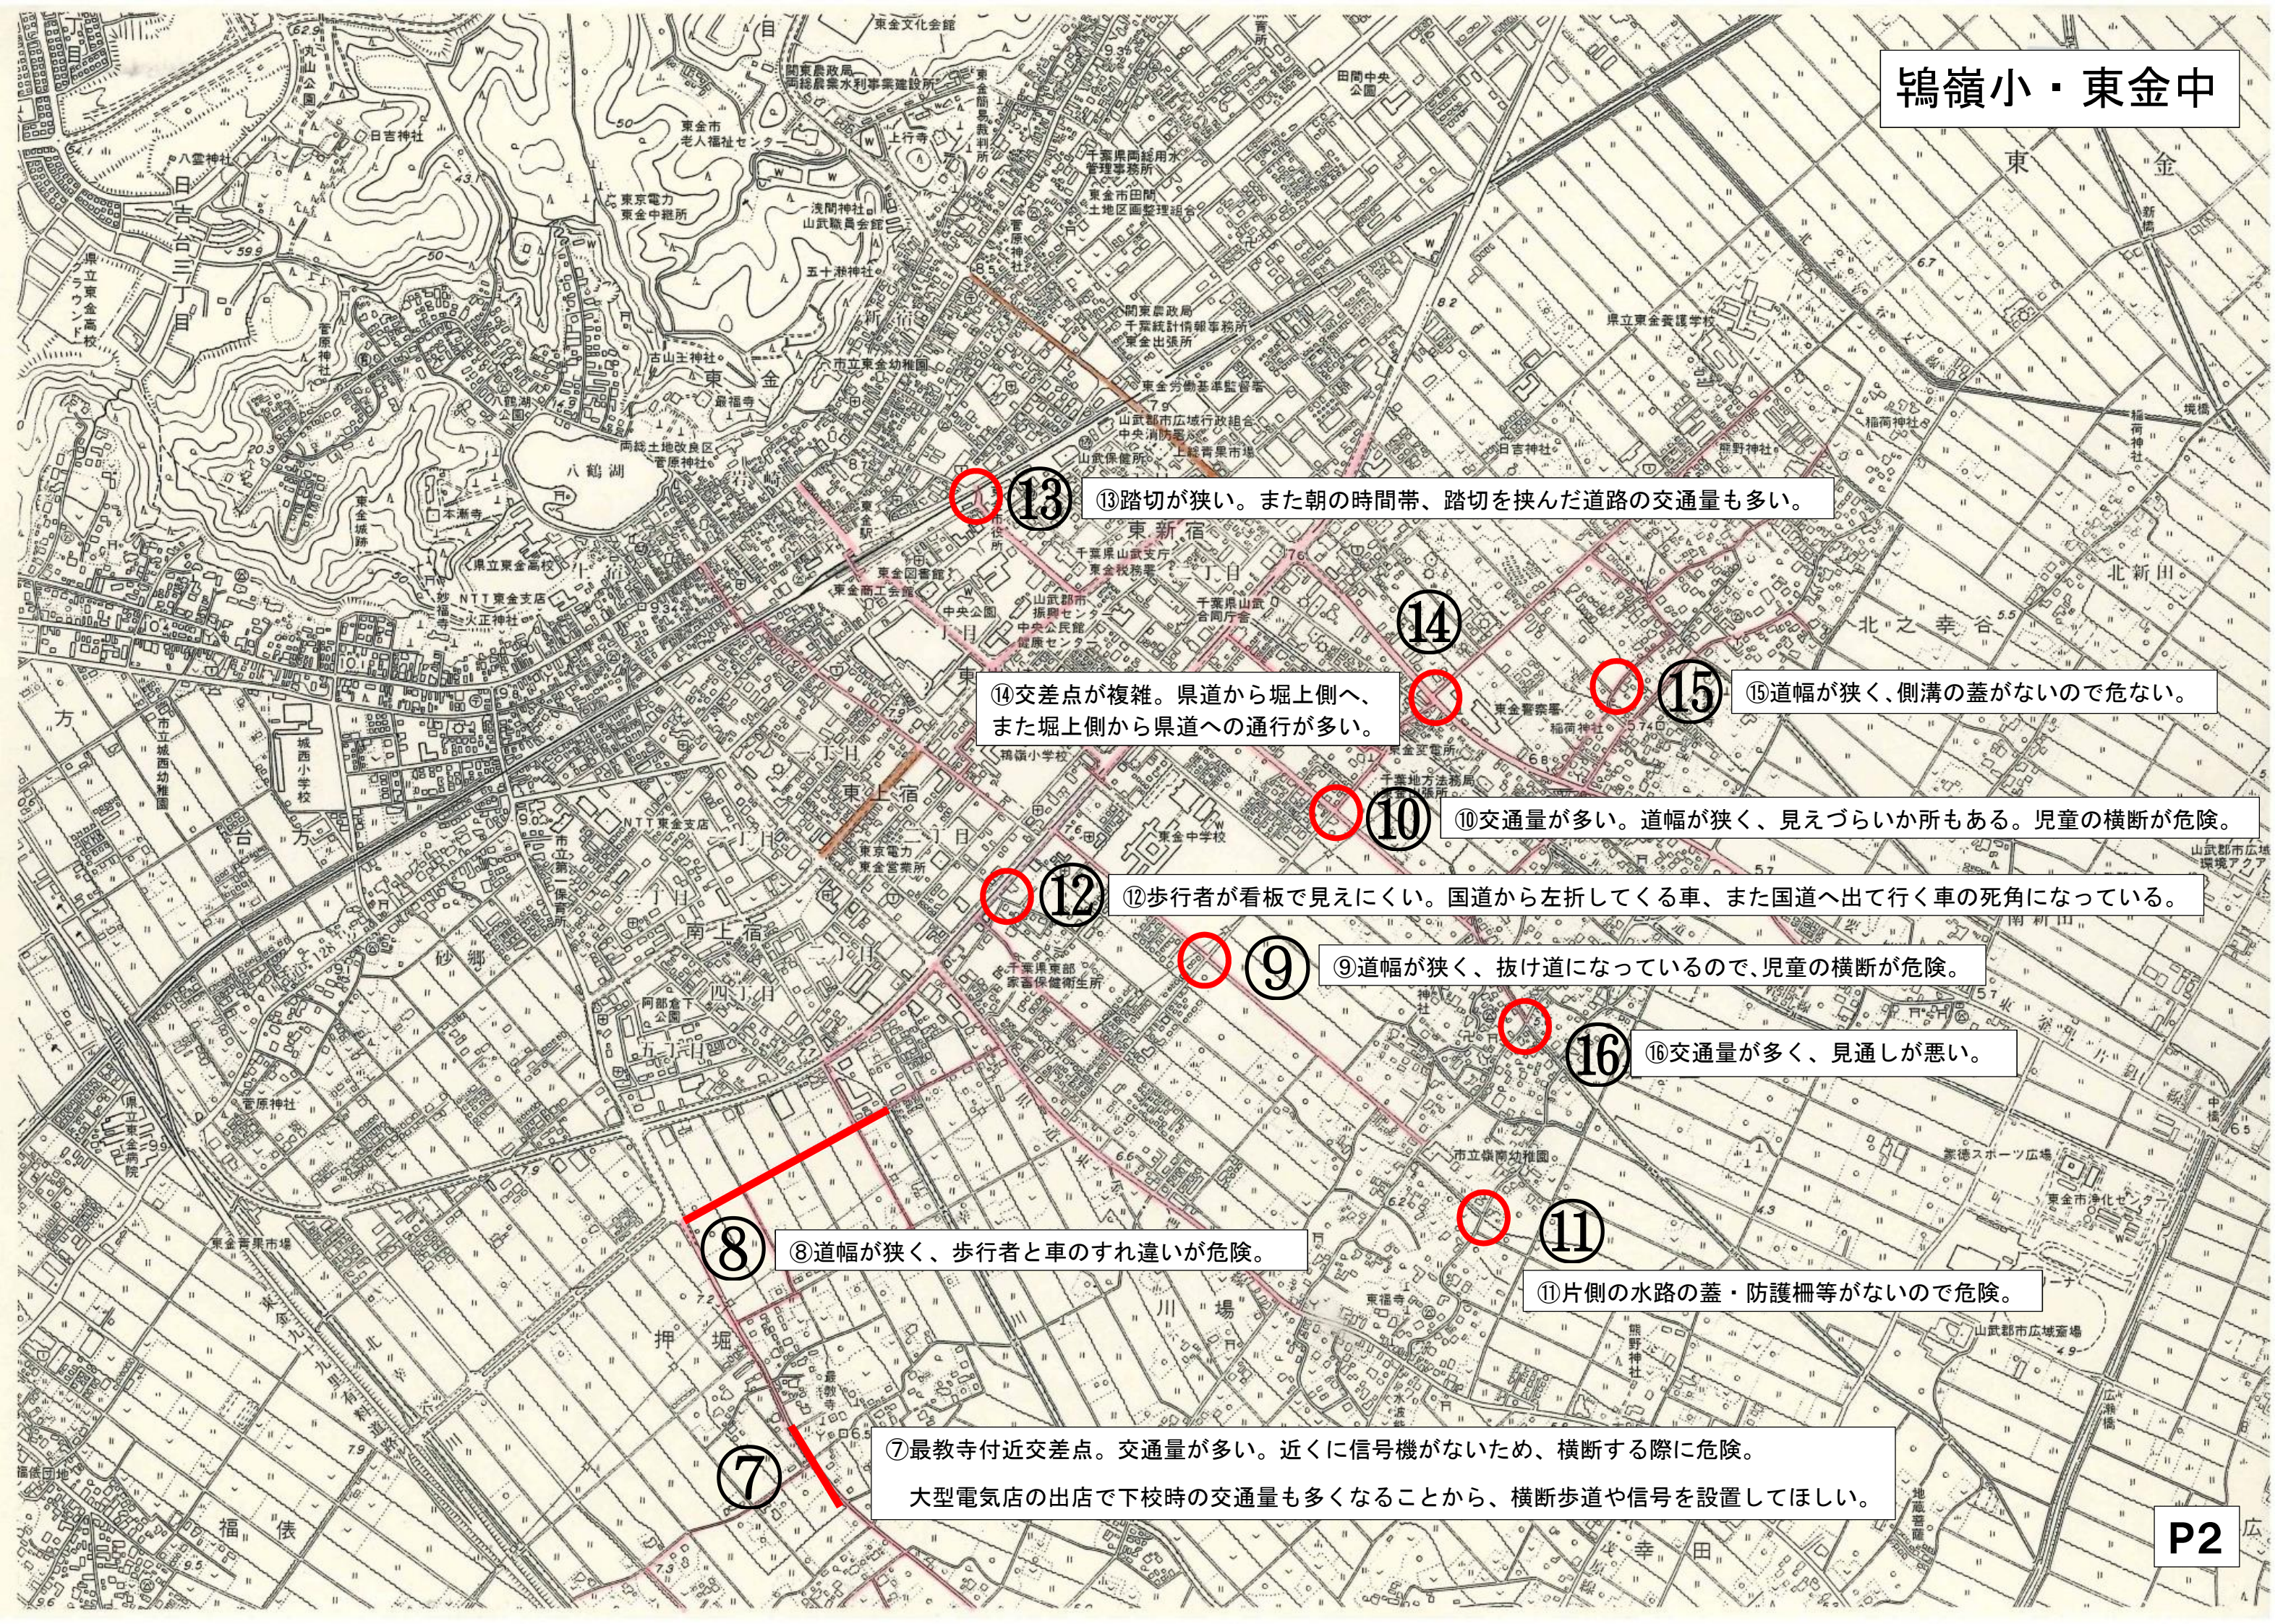
⑥飛ばしている車が多い。

①歩道が南側のみなので、北側住宅地の児童が危険である。

③橋を挟んで川の両側に道路があり、斜めに交差する場所となっている。川の側道から県道へ出る車両が横断歩道上に止まって安全確認をしていることが多く、交通量も多いため、道路横断が危険である。

⑤道が狭く、交通量も多い。

②登下校の時間帯は、ここを歩行している児童が非常に多く、車が通行すると大変危険である。

④交通量が多く、飛ばしている車も多い。歩道がないところもある。

⑦

⑦最教寺付近交差点。交通量が多い。近くに信号機がないため、横断する際に危険。  
大型電気店の出店で下校時の交通量も多くなることから、横断歩道や信号を設置してほしい。

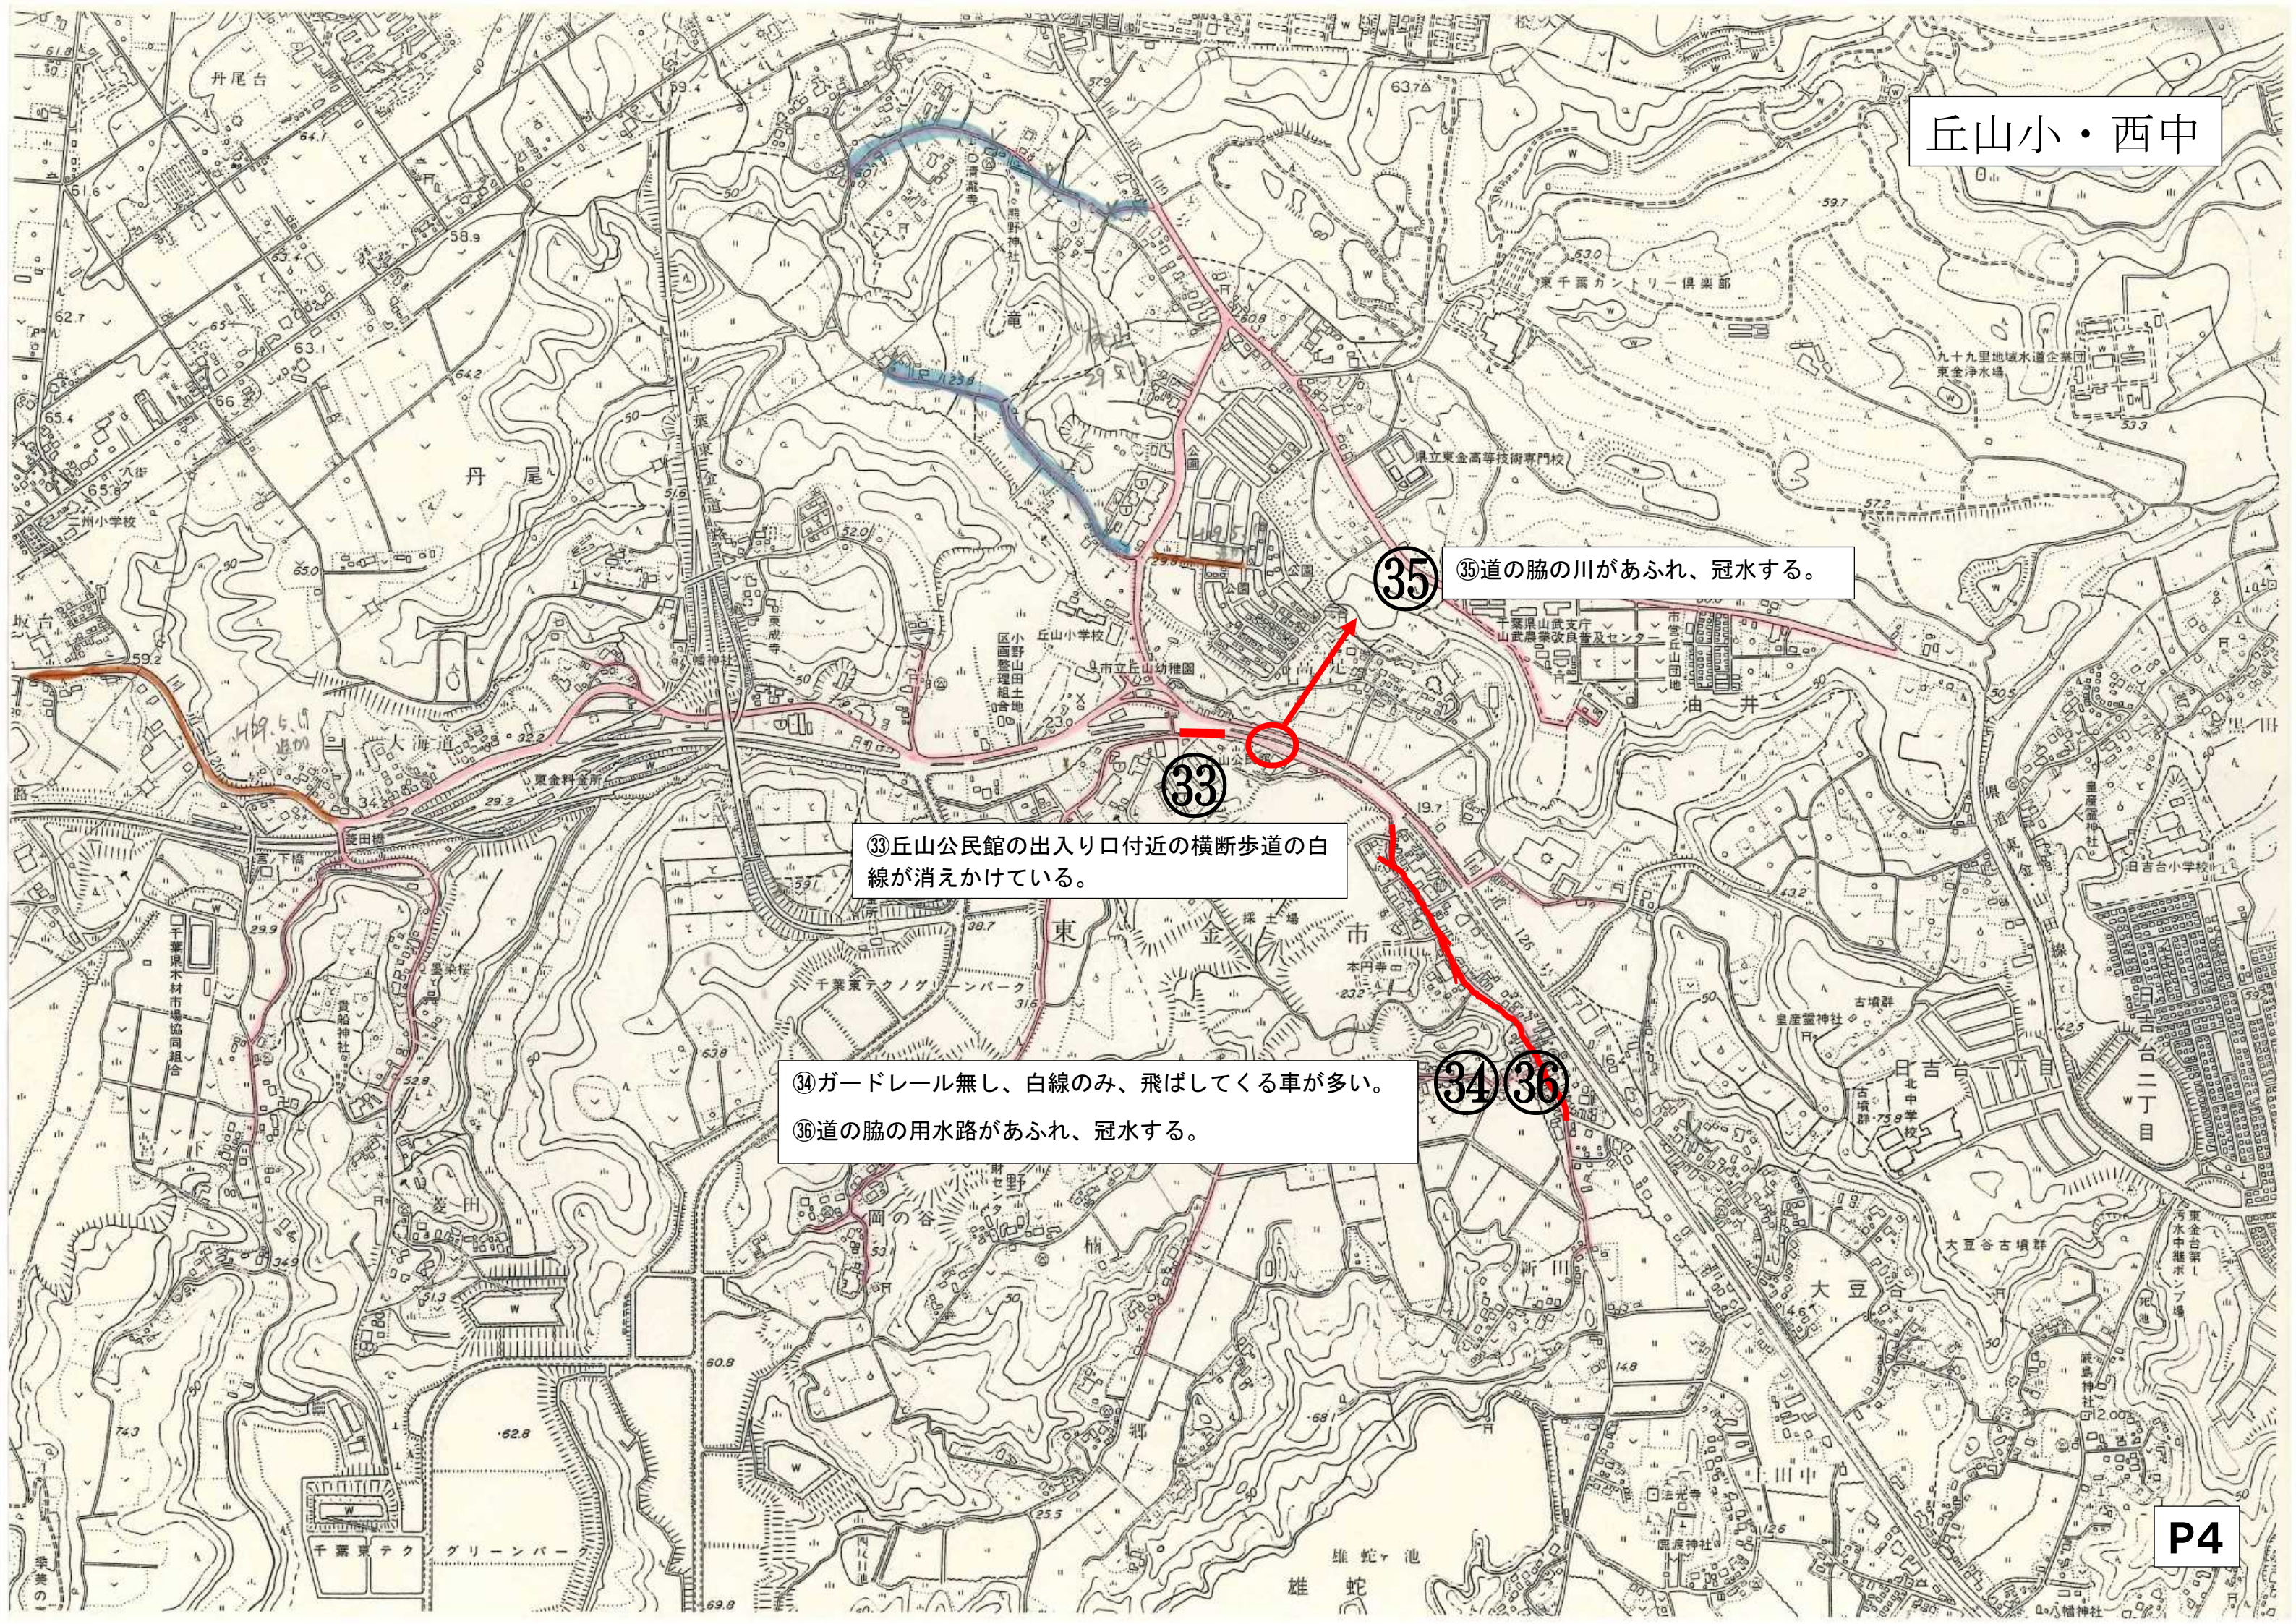
⑬踏切が狭い。また朝の時間帯、踏切を挟んだ道路の交通量も多い。

⑭交差点が複雑。県道から堀上側へ、また堀上側から県道への通行が多い。

⑮道幅が狭く、側溝の蓋がないので危ない。

⑩交通量が多い。道幅が狭く、見えづらいか所もある。児童の横断が危険。

⑫歩行者が看板で見えにくい。国道から左折してくる車、また国道へ出て行く車の死角になっている。

⑨道幅が狭く、抜け道になっているので、児童の横断が危険。

⑯交通量が多く、見通しが悪い。

⑧道幅が狭く、歩行者と車のすれ違いが危険。

⑪片側の水路の蓋・防護柵等がないので危険。

③1車が信号待ちをしていると自転車で待てられるスペースがない。

②5ガードレールがなく、道幅も狭い。

③0登校時間帯や下校時間帯に、送迎の車が大量に駐車していて、自転車などで左側を通行することが不可能になっている。

③2見通しが悪く、郵便局付近に路上駐車している車も多いため危険。一方通行から出てくる車はスピードが出ていて危険。

②9雨が降ると、道沿いの用水路があふれ、所々で冠水する。

①8用水路側にフェンス等がない。道の凹凸が多く、冠水する場所が多い。特に新井第二踏切と砂郷踏切の間付近と、九十九里有料道路のトンネル付近。

①7豊海海道踏切。交通量が多く、歩行者用の歩道がないため、車との接触が懸念される。また用水路と隣接しており、落ちて危険。

②6登校や下校時間帯に、交通量が多く、横断するのが危険。

②7テニスコートに沿った車道が学校側に傾斜していて、雨が降ると道路の片側が埋まるほど水がたまり、通行できない。

②3道幅が広く、児童が横断歩道を渡るのに時間がかかることと、交通量が多く、信号がないため危険。教会方面から来る車が一時停止せずに左右に曲がるため、横断が危険。

①9道路規制標識が根元から曲がっている。

②2踏切部分は道路が狭く、対向車(自動車)を待っている間にバランスを崩し、用水路に落ちる危険性がある。

②4横断歩道があるが、交通量も多く、信号がない。

②0ガードレールが設置されておらず、車とすれ違う際など、水路や田んぼへ転落する危険性がある。

②1縁石はあるが、ガードレールがない。

②8柵があるが、大雨が降ると水があふれている。
