東小②

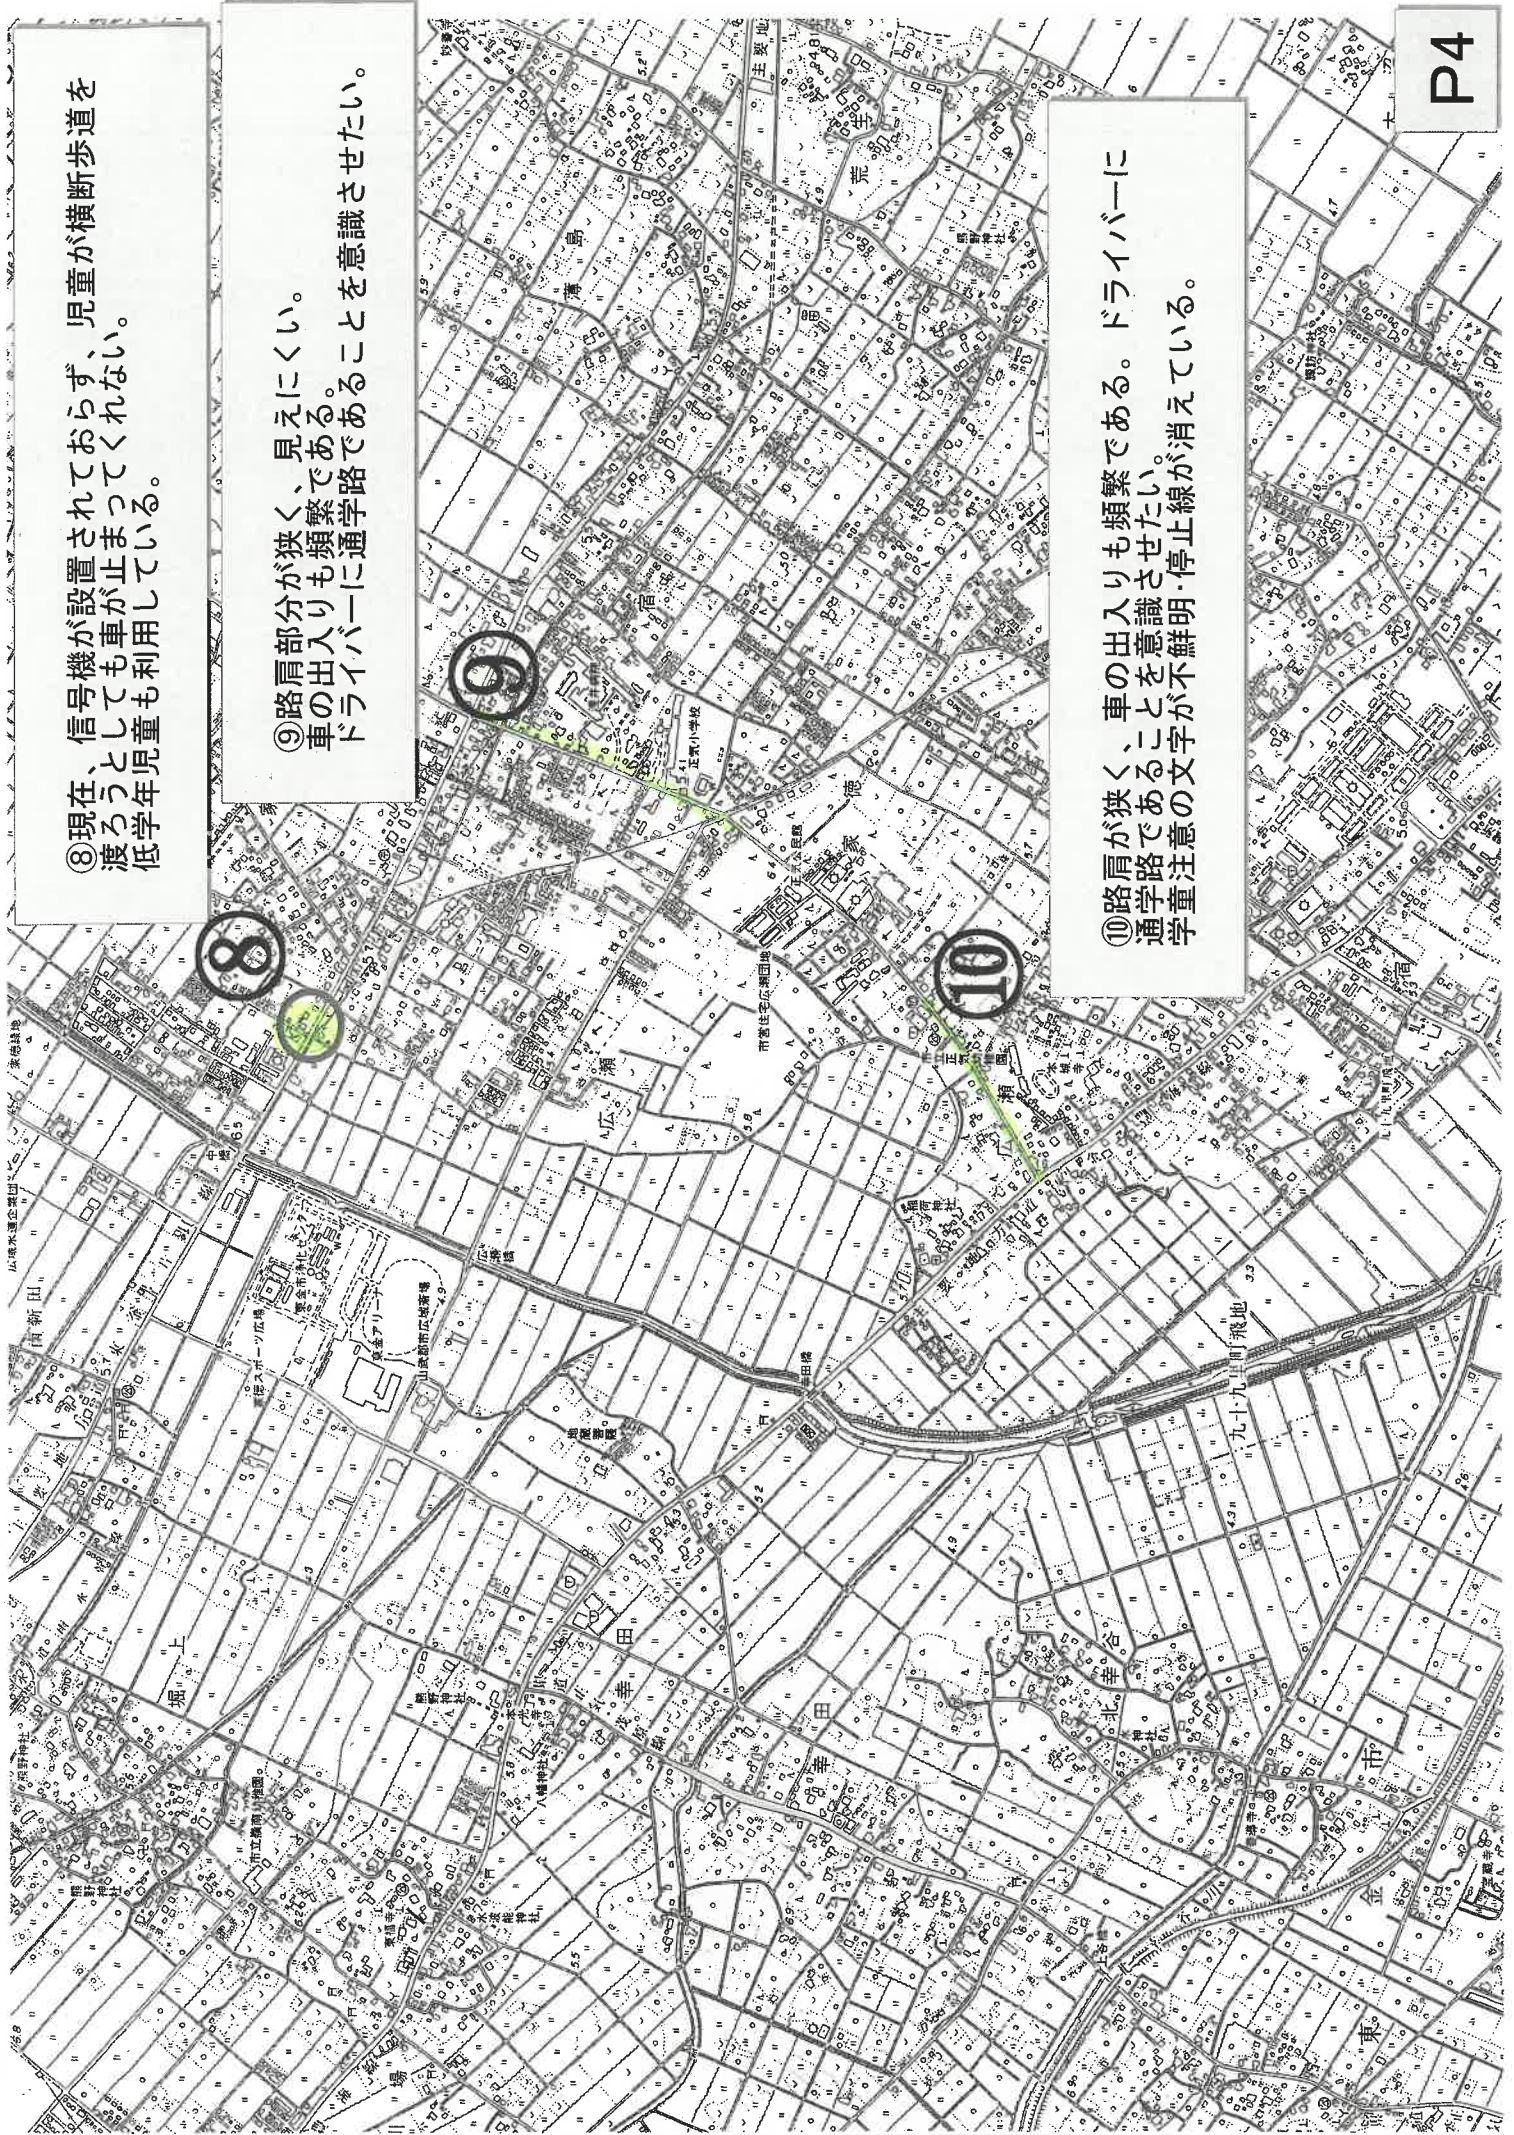
⑧現在、信号機が設置されておらず、児童が横断歩道を渡ろうとしても車が止まってくれない。低学年児童も利用している。

⑨路肩部分が狭く、見えにくい。車の出入りも頻繁である。ドライバーに通学路であることを意識させたい。

⑩路肩が狭く、車の出入りも頻繁である。ドライバーに通学路であることを意識させたい。学童注意の文字が不鮮明・停止線が消えている。
